Lønnvegen 13 A, 2312 OTTESTAD

BEKKELAGET / OTTESTAD

Salgsobjekt: Enebolig
Eierform: Eiet
Byggeår: 2004
BRA-i/BRA Total 123/157 kvm
Tomtstr.: 535.1 m²
Gnr./bnr. Gnr. 16, bnr. 644
Oppdragsnr.: 1213240182

Tilstandsrapport

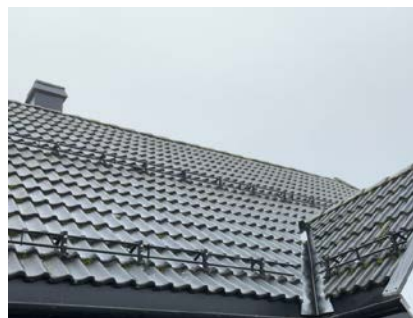
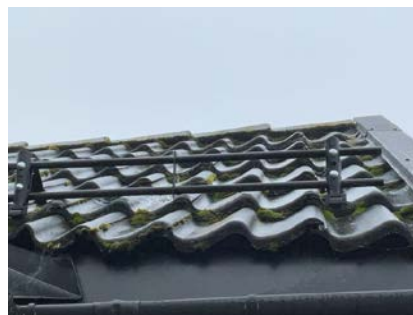
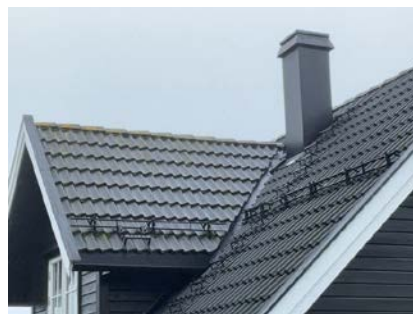
TG 2 Nedløp og beslag

Takrenner, nedløp og beslag av metall.

- Det er ikke tilfredsstillende bortledning av vann fra taknedløp ved grunnmur.
- Mer enn halvparten av forventet brukstid er passert på renner/nedløp/beslag.
- Takrenner har punktvis lekkasjer.

- Det må foretas tiltak for å lukke avviket.
- Nye renner og nedløp må monteres
- Det bør lages system for bortledning av vann fra taknedløp ved grunnmur.

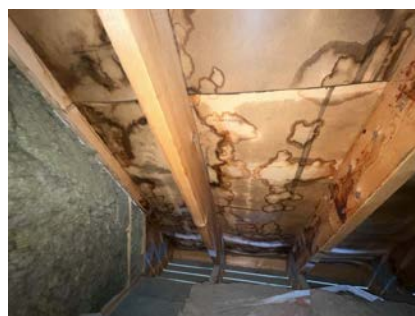
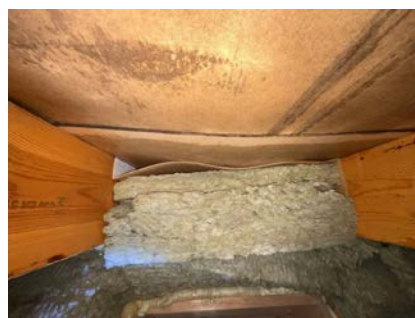
TO 2 Takkonstruksjon/Loft

- Det er begrenset/dårlig ventilering av takkonstruksjonen.
- Det er påvist fuktskjolder i undertak/takkonstruksjon.

- Lokal utbedring bør utføres.
- Lufting/ventilering bør forbedres.

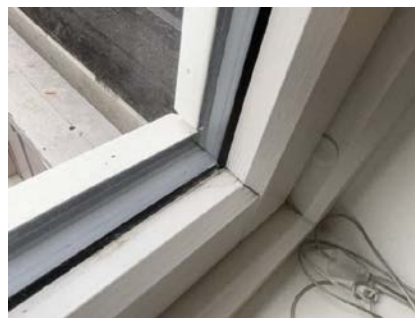
! TG 2 Dører

Malt ytterdør med glassfelt som hindrer noe av innsynet. Malt balkongdør med 2-lags isolerglass fra 2004. Plassbygget boddør.

- Det er påvist avvik rundt innsetningsdetaljer.
- Det er påvist tegn på innvendig kondensering av enkelte glass.
- Karmene i dører er værslitte utvendig og det er sprekker i trevirket.

- Det bør gjøres tiltak for å bedre ventilering av rommet.
- Det må foretas lokal utbedring.

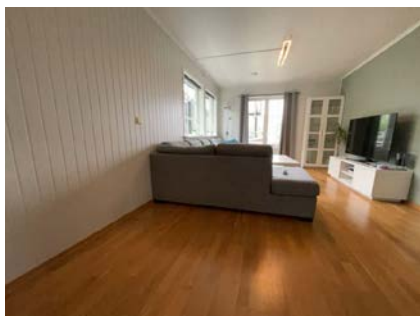
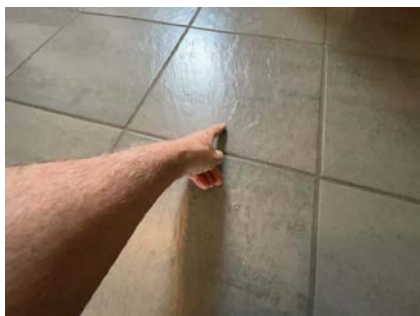
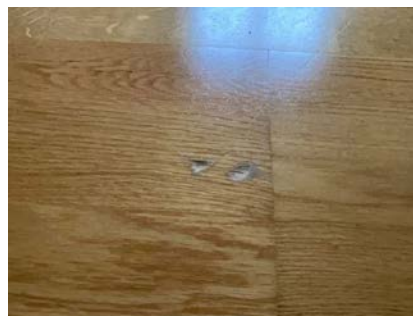
TG 2 Etasjeskille/gulv mot grunn

Plate på mark av støpt betong i 1. etasjen. Etasjeskille av trekonstruksjoner i 2. etasjen. Det er ved stikkprøvekontroll målt nivåforskjell på 12 mm innenfor 2 meter.

- Målt høydeforskjell på mellom 10 - 20 mm innenfor en lengde på 2 meter. Tilstandsgrad 2 gis med bakgrunn i standardens krav til godkjente måleavvik.

- For å få tilstandsgrad 0 eller 1 må høydeforskjeller rettes opp. Det vil imidlertid sjelden være økonomisk rasjonelt som et enkeltstående tiltak i en bolig som dette. Dersom boligen en gang skal renoveres, kan man vurdere slike tiltak.
- For å få tilstandsgrad 0 eller 1 må høydeforskjeller rettes opp. Ytterligere undersøkelser må foretas for å få kartlagt omfanget for utbedring.

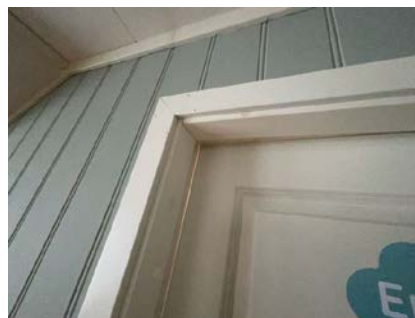
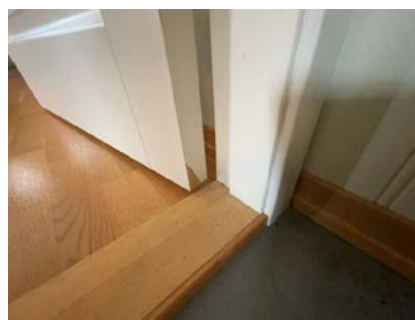
TG 2 Andre innvendige forhold

Oppvarming med luft-til-luft varmepumpe (2007), elektrisitet og ved.

- Det er påvist andre avvik:
- Mer enn halvparten av forventet brukstid er oppbrukt.

- Det må foretas tiltak for å lukke avviket.

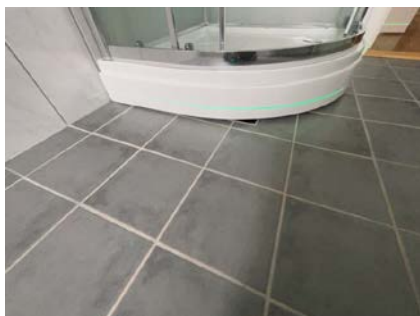
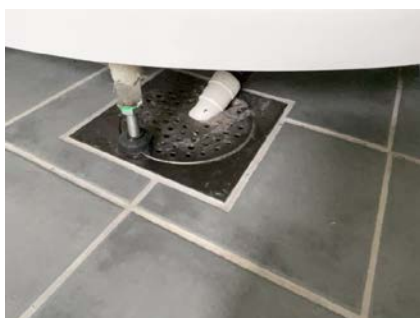
! TG 2 Sanitærutstyr og innredning

- Det er påvist skader på innredning.

- Lokal utbedring må utføres.

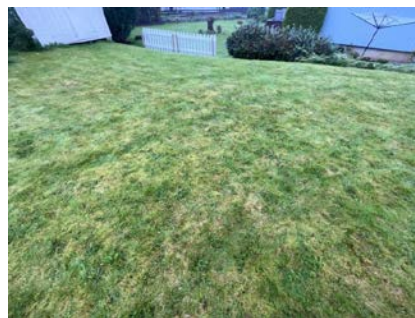
TG 2 Drenering

Punktet må sees i sammenheng 'Rom under terreng'

- Det bør foretas terrengjusteringer.

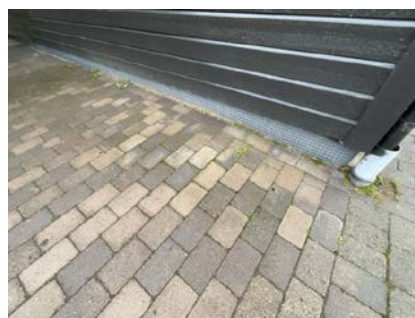
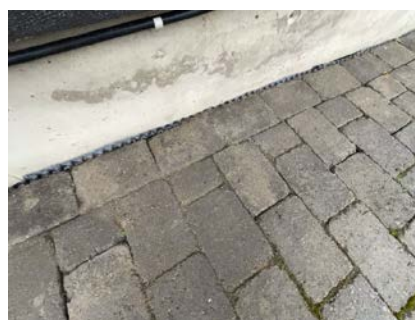
TG 2 Forstøtningsmurer

Etablert støttemurer av betongblokker.

- Det er påvist mindre sprekker og/eller skjevheter i muren.

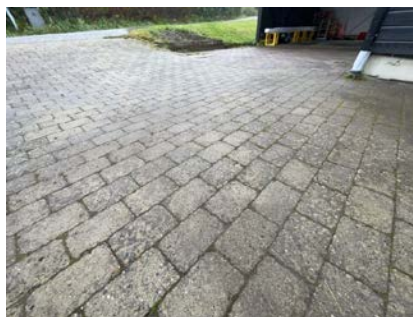
TG 2 Terrengforhold

Eiendommen ligger i et svakt skrånende terreng. Naturgitt med interne fallforhold på tomten.

- Ytterligere undersøkelser anbefales.
- Det bør foretas terrengjusteringer.

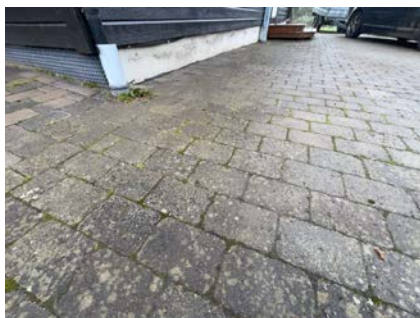
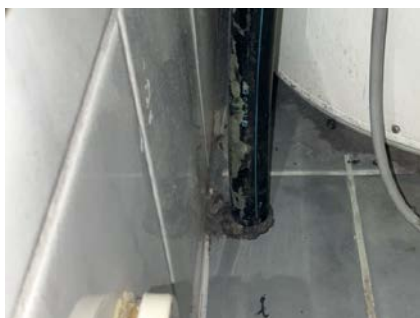
! TG 1 Utvendige vann- og avløpsledninger

Utvendige avløpsrør av plast/pvc. Utvendige vannledninger av plast/PEL.
Tilknyttet offentlig vann og avløp via private stikkledninger.

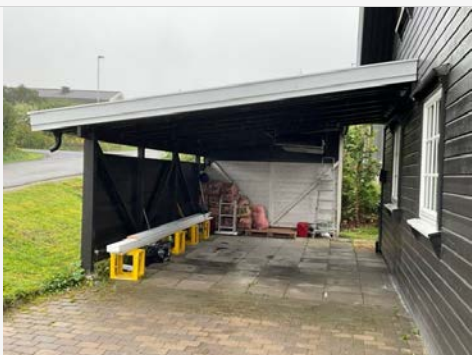
Carport

2024 Modernisering Carporten er brannsikret mot naboboligen etter krav fra kommunen.

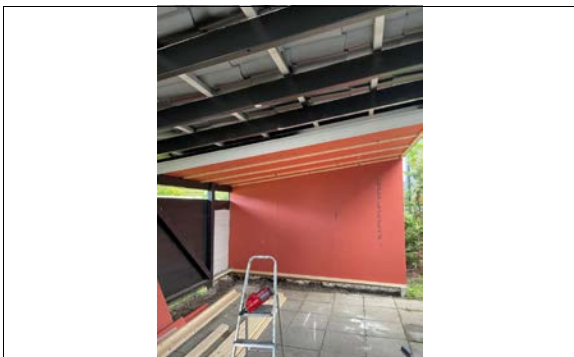
Bilde av brannsikringstiltak som er under kledningen inne i carporten.
