# Gamle Åsbygdsveien 23 2450 RENA

## Tilstandsrapport Eierskifte

Boligtype: Enebolig

Byggeår: 1938

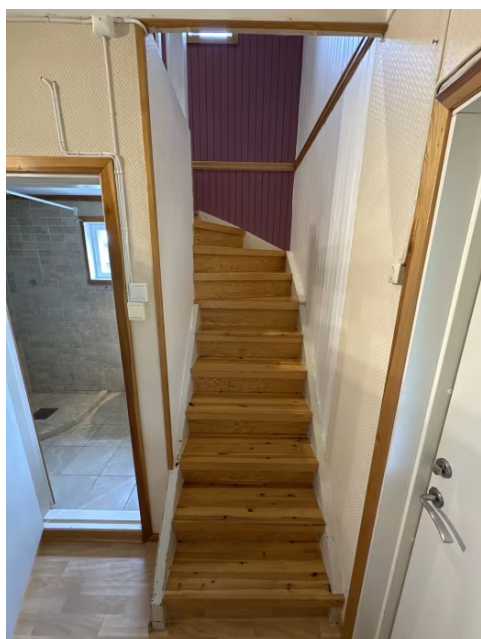
## 6.16 Trapp

Innvendig trapp er en lukket tretrapp fra byggeår.

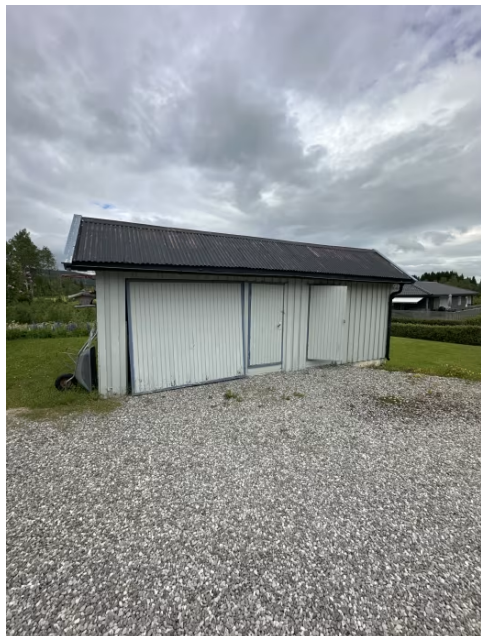
#### 6.26 Øvrig: Uthus

Frittstående uthus med garasje og boder. Støpt grunnmur. Gruset gulv og bod med sponplater. Yttervegger oppført i bindingsverk og utvendig kledd med stående panel. Saltak takkonstruksjon i tre tekket med bølgeblekk. Renner og nedløp av metall på en side. Enkelte vinduer i tre med enkle glass. Garasje port og gangdører i tre. Bygning med skjevheter, råte, preg av elde/slitasje og manglende vedlikehold. Påkostninger må påregnes.
