Gamle Åsbygdsveien 23, 2450 RENA

**Koselig enebolig med landlig og fredelig beliggenhet. Nærhet til Rena sentrum. Solrik tomt.**

# Vedlegg

# Gamle Åsbygdsveien 23 2450 RENA

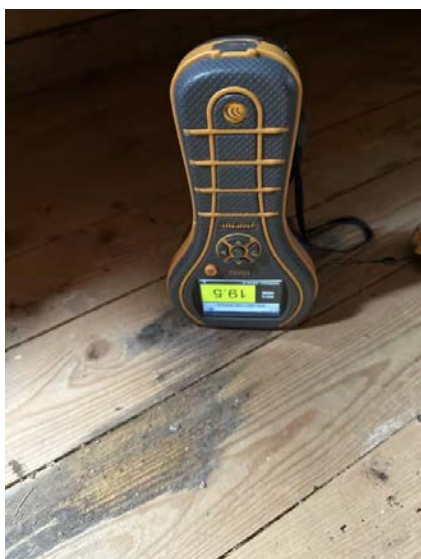
## 6.7 Loft (konstruksjonsoppbygging)

Loft (konstruksjonsoppbygging) - Det er påvist fuktskjolder i undertak/takkonstruksjon. Det er registrert symptom på aktivitet fra skadedyr. Det registreres svertesopp /muggsopp i undertak. Det er begrenset/dårlig ventilering av takkonstruksjonen.

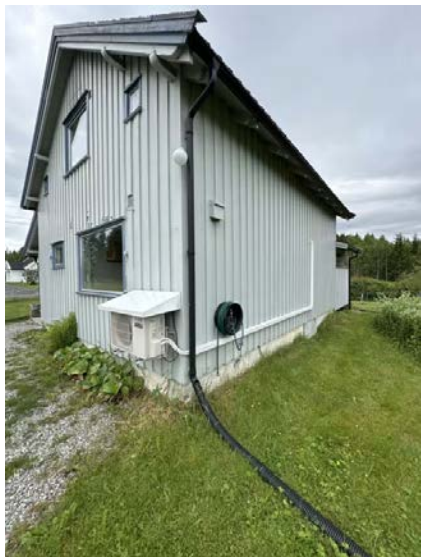
## 6.8 Renner og nedløp

Renner og nedløp - Det ble registrert buling/skade i nedløpsrør som er et symptom på frostspreng. Drensrør ikke tilkoblet ved terrasse.

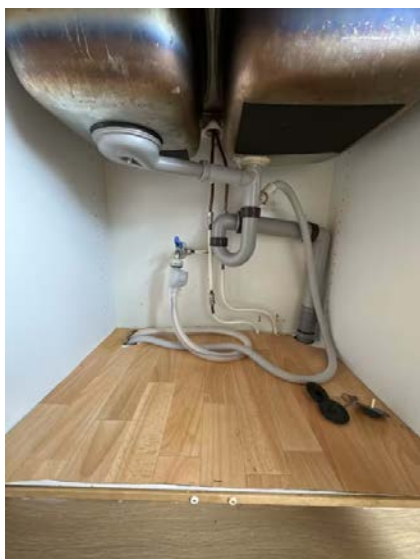
Det er påvist skader på overflater/kjøkkeninnredning utover normal slitasjegrad.

Det er påregnelig med utskiftning/utbedringer av kjøkkeninnredningen.

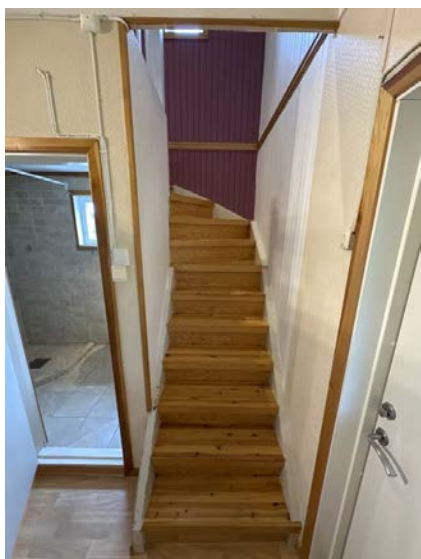
## 6.16 Trapp

| Innvendig trapp er en lukket tretrapp fra byggeår. | |

| Oppsummering av trapp | TG-2 |
|---|---|
| <p>Rekkverket er såpass lavt at det på grunn av sikkerhetsmessige forhold anbefales økning av høyde.</p> <p>Det anbefales å redusere avstanden mellom rekkverksspiler slik at åpningen ikke overstiger 10cm.</p> <p>Håndløper på veggen for bedre sikkerhet anbefales etablert.</p> | |

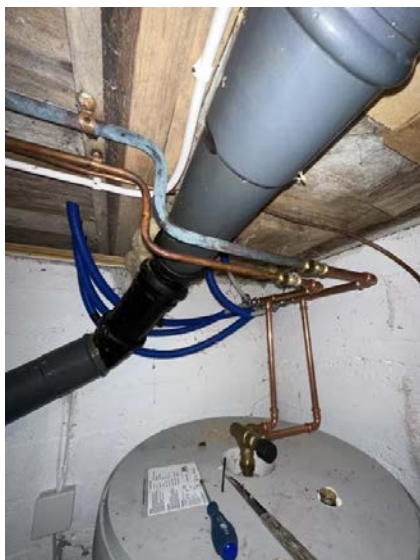
Vannrør er fra byggeåret, og har nådd en alder hvor det vil være økt risiko for lekkasjer.

Rørstrekk i kjeller er uisolerte og utsatt for frost. Det registreres vanddrypp fra vannrør i kjeller.

Vannrør må isoleres i kalde rom for å unngå frost og kondens.

Drypplekkasje på røranlegg i kjeller må utbedres.
