Gamle Åsbygdsveien 23, 2450 RENA

**Koselig enebolig med landlig og fredelig beliggenhet. Nærhet til Rena sentrum. Solrik tomt.**

# Gamle Åsbygdsveien 23 2450 RENA

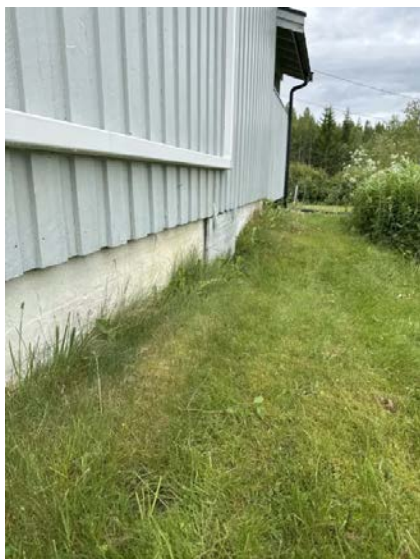
### 6.1 Drenering

Drenering - Det er ikke etablert grunnmursplast. Dreneringen/fuktsikring har nådd en alder som gjør tettheten usikker i tiden som kommer. Normal brukstid for en drenering anslås til å være ca 30 år. Det er synlige fukskader i overflater og ved bruk av fuktmåler måles høye fuktverdier i trematerialer. Terrangforholdet fører til at overflatevann kan ledes inn mot boligen. Dette kan føre til fuktskade i boligen. Det er fuktinnslag fra grunnen og drenering/fuktsikringen av boligen fungerer ikke som tiltenkt.

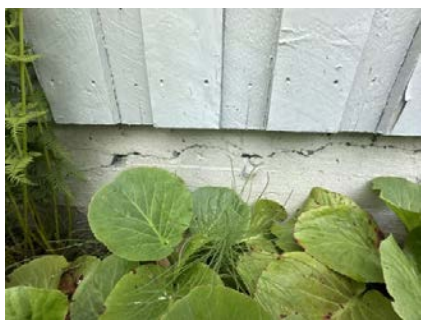
### 6.2 Grunnmur og fundament

Grunnmur og fundament - På befaringsdagen ble det registrert sprekker og avskalling av puss på grunnmur. Sprekker kan tyde på ustabil/sviktende grunn.

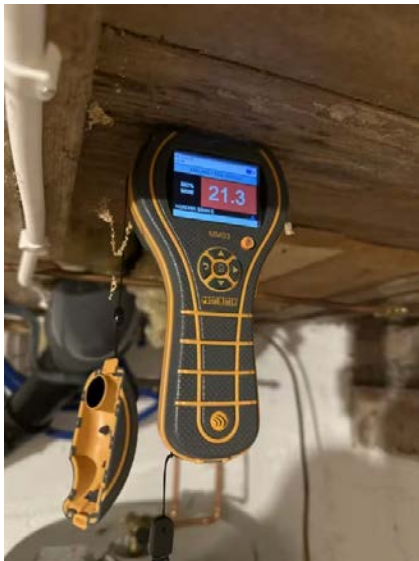
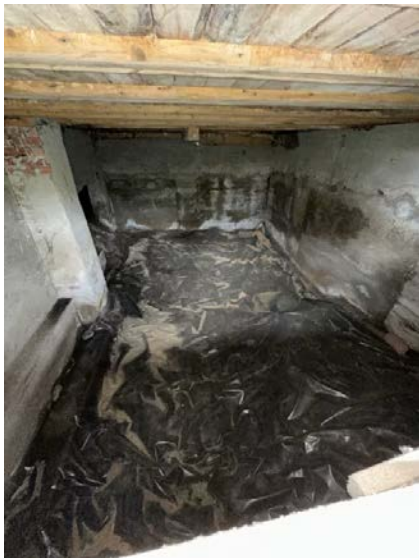
### 6.3 Rom under terreng

Rom under terreng - Det registreres mineralutslag (salt/kalkutsalg) i overflater som er et symptom på fuktvandring gjennom grunnmur. Det registreres sagflis på bakken i kjelleren. Det registreres en typisk "kjellerlukt" som erfaringsmessig kan komme fra en fuktskade.

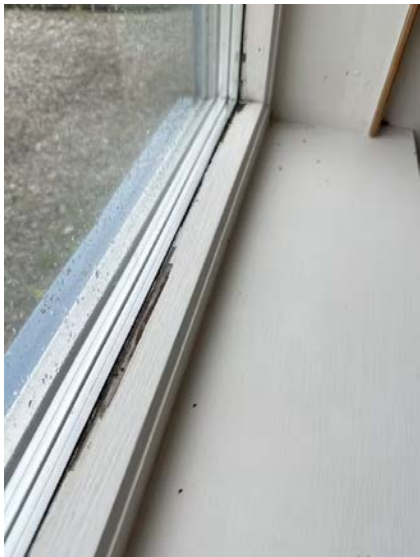
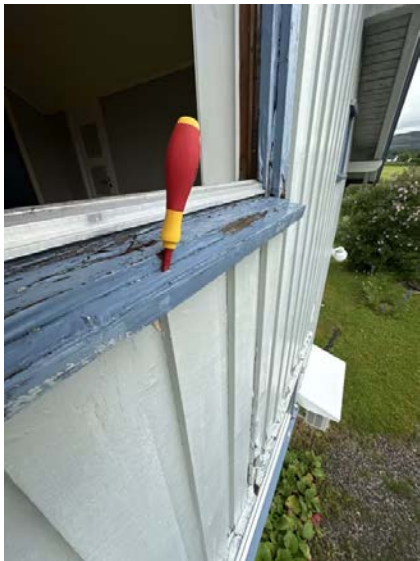
## 6.5 Vinduer og dører

Vinduer og dører - Terrassedør tar i karm/terskel og har behov for justering. Det registreres harde tettelisten som pga dette tetter dårlig. Karmer er værslitte. Det registreres misfarging på innvendige karmer og foringer, trolig pga. kondens. Med bakgrunn i alder vil det være risiko for at flere vinduer er, eller vil punktere. Det opplyses på generelt grunnlag at punkterte isolerglass kan være vanskelig å oppdage på grunn av varierende temperaturer og lysforhold. Det er påvist avvik ved omramming. Liten/ingen avstand mellom trepanel og beslag, fare for fuktopptrekk. Det registreres vannbrett med store råteskader. Ikke tett mellom omramming og yttervegger.

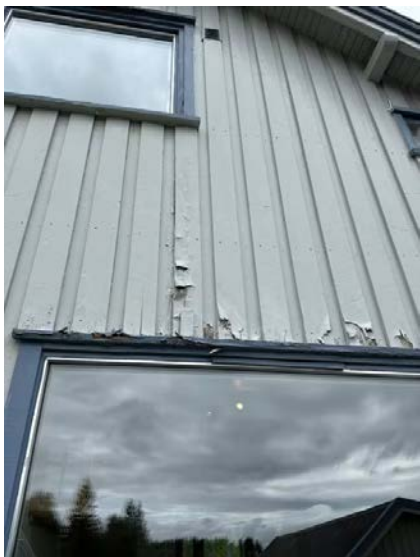
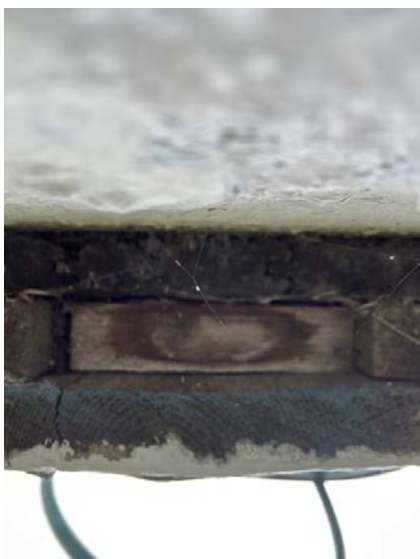
## 6.6 Yttervegger

Yttervegger - Det er værslitt/oppsprukket trevirke/trepaneler. Det registreres store råteskader i kledningen og vannbrett. Det kan ikke utelukkes at det finnes skader i selve veggkonstruksjonen. Det er benyttet klosser som musesperre bak kledning. Dette har medført stedvis redusert lufting

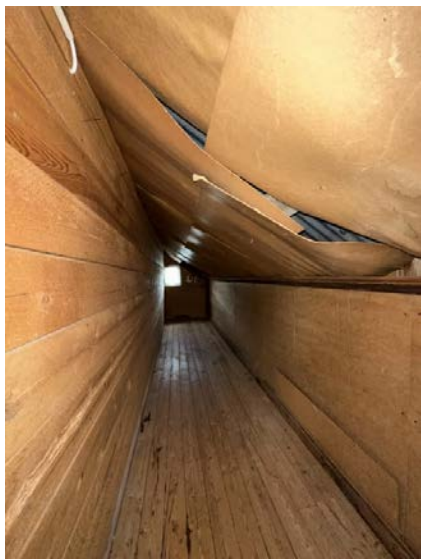
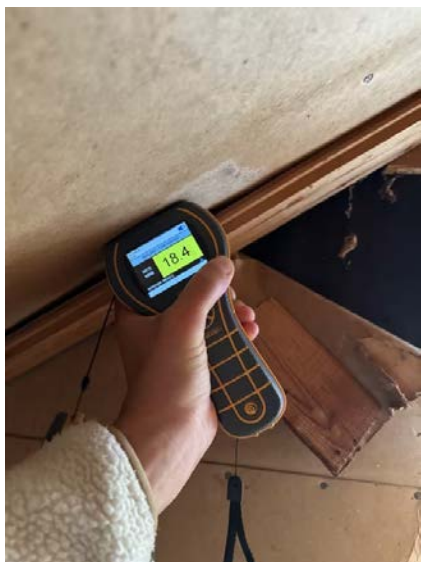
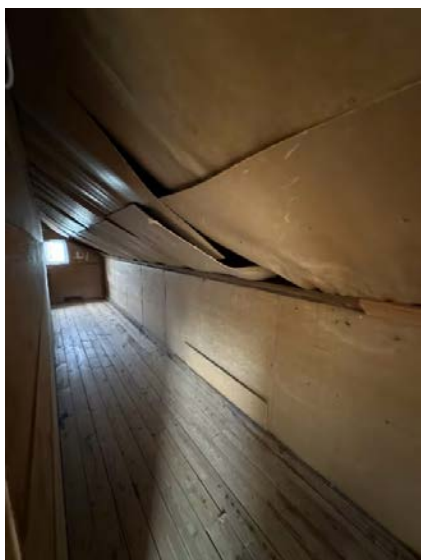
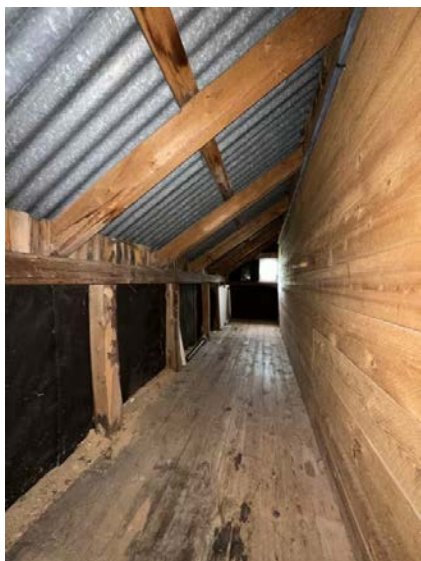
## 6.7 Loft (konstruksjonsoppbygging)

Loft (konstruksjonsoppbygging) - Det er påvist fuktskjolder i undertak/takkonstruksjon. Det er registrert symptom på aktivitet fra skadedyr. Det registreres svertesopp /muggsopp i undertak. Det er begrenset/dårlig ventilering av takkonstruksjonen.

Lufting/ventilering bør forbedres.

Det må gjennomføres ytterligere undersøkelser for stadfesting av tilstand.

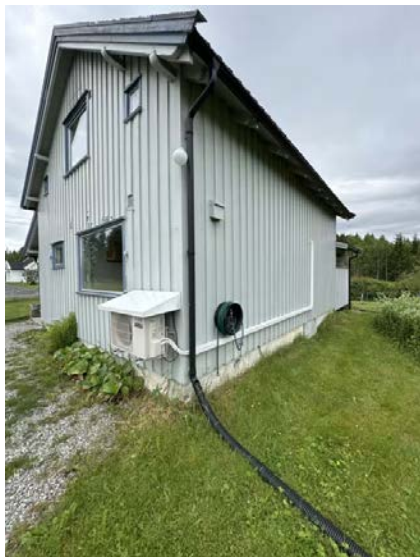
## 6.8 Renner og nedløp

Det ble registrert buling/skade i nedløpsrør som er et symptom på frostspreng.

Utbedring av skader må påregnes. Drenerør anbefales montert på nedløp slik at overflatevann blir ført bort fra grunnmur.

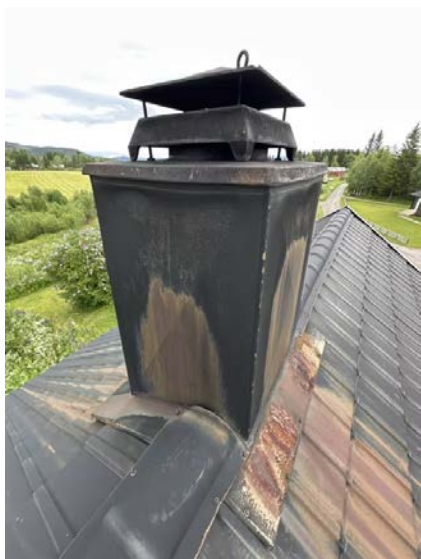
## 6.13 Ildsted/Skorstein

Det registreres sprekker/ riss i pipa. Det registreres sprekke innvendig i vedovn.

Det er rust i beslag rundt pipa. Skorstein er lavere enn 80 cm over tak.

Med bakgrunn i påviste avvik og for en vurdering av eventuelle tiltak anbefales en ytterligere kontroll av pipa/ildsteder utført av brann- og feiervesen.

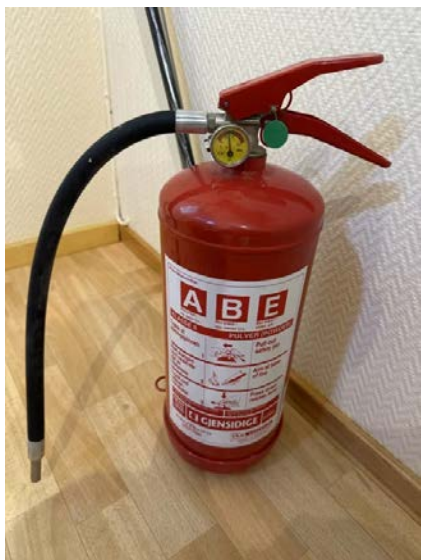
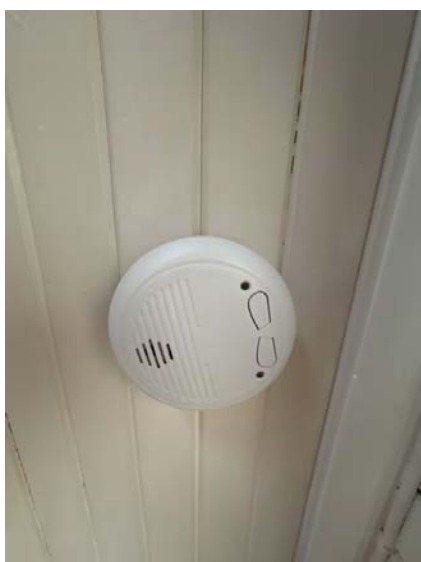
## 6.15 Lovlighet

| Byggemeldte tegninger er ikke fremvist. Lovlighet kan derfor ikke kontrolleres. | |
| Brannslukningsapparat eldre enn 10 år. | |

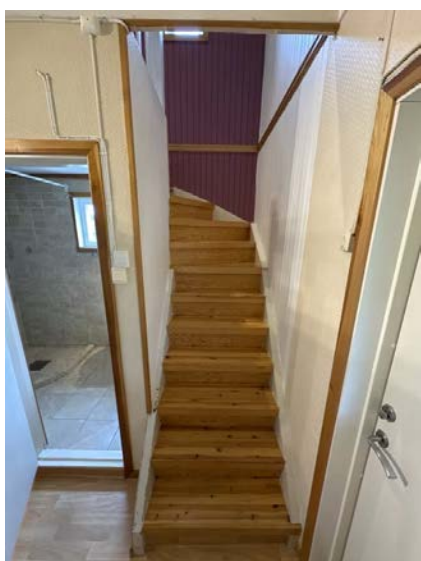
## 6.16 Trapp

| Innvendig trapp er en lukket tretrapp fra byggeår. | |

| Oppsummering av trapp | TG-2 |
|---|---|
| <p>Rekkverket er såpass lavt at det på grunn av sikkerhetsmessige forhold anbefales økning av høyde.</p> <p>Det anbefales å redusere avstanden mellom rekkverksspiler slik at åpningen ikke overstiger 10cm.</p> <p>Håndløper på veggen for bedre sikkerhet anbefales etablert.</p> | |

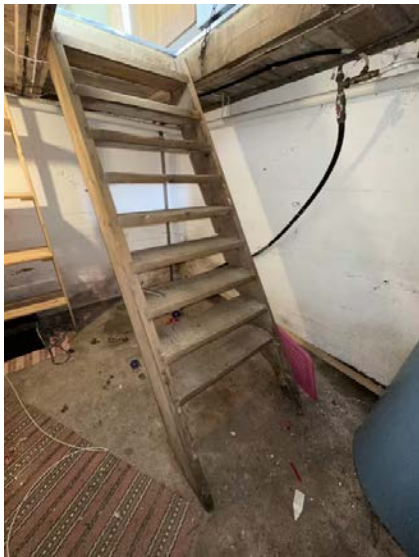
## 6.17 Trapp: Kjellertrapp

| Beskrivelse | |
|---|---|
| Kjellertrapp er en bratt åpen trapp. | |
| <p>Det er ikke etablert rekkverk i trappen.</p> <p>Det registreres råteskader i nedre del av kjellertrapp pga fuktopptrekk fra kjellergulv / grunnmur. Nederste trinn mangler.</p> | |

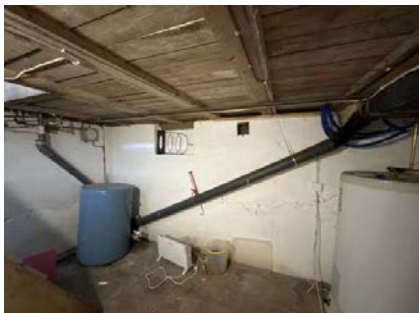
## 6.18 Avløpsrør

| <p>Drypplekkasje på avløpsrør kjøkkenet</p> <p>Det er ikke påvist tilfredsstillende lufting av avløpsanlegget.</p> <p>Mer enn halvparten av forventet brukstid er passert på utvendige avløpsledninger.</p> <p>Mer enn halvparten av forventet brukstid er passert på innvendige avløpsledninger.</p> <p>Det registreres drypplekkasje fra avløpsrør under vasken på kjøkkenet.</p> <p>Funksjon og tilstand må vurderes av fagmann.</p> | |

| <p>Ved eventuelle oppgraderinger av våtrom/kjøkken vil det være hensiktsmessig å skifte avløpsrør.</p> <p>Anbefaler ytterligere undersøkelser vedrørende lufting av avløpsanlegget.</p> <p>Med tanke på alder kan skader plutselig oppstå på anlegg av eldre årgang.</p> <p>Drypplekkasje på kjøkkenet må utbedres.</p> | |

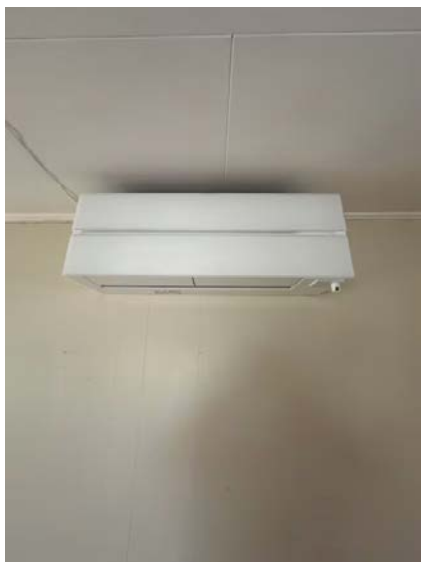
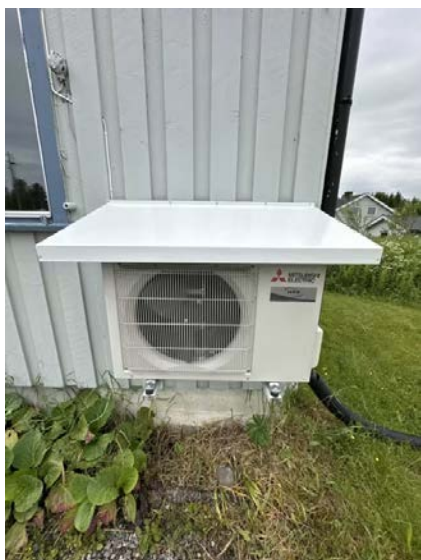
## 6.21 Varmesentral

| Luft til luft varmepumpe. Innedel montert i stue. Varmepumpe fra 2019. | |

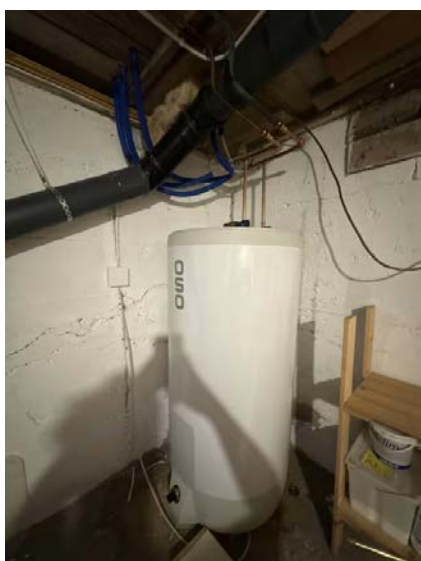
## 6.22 Varmtvannsbereder

| Er det manglende lekkasjesikring av bereder? | Ja |

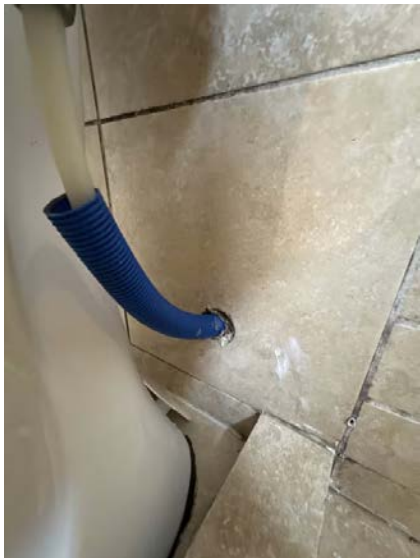
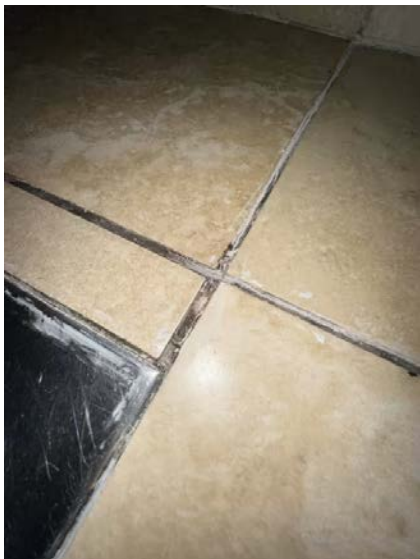
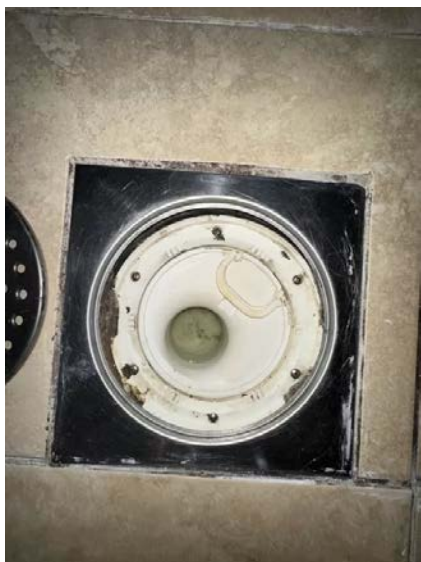
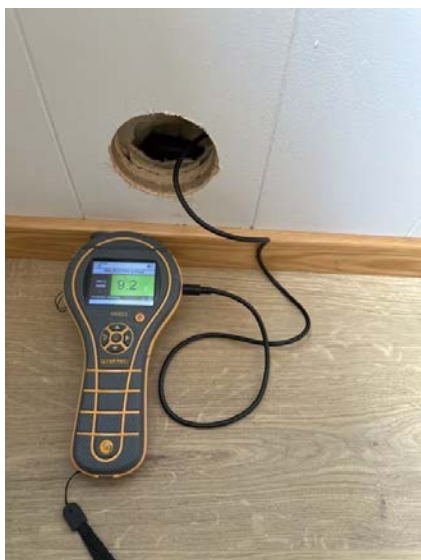
## 6.24 Våtrom

Det er behov for totalrenovering av våtrommet!

Det registreres feil fallforhold til sluk, mulighet for vannansamlinger flere steder. Sokkel danner et sperre mot sluk slik at lekkasjevann ikke når sluket. Det registreres muggsopp i himling og på vegger. Det registreres boom under mange fliser og sprekker i flisfuger.

Det registreres boom under flere fliser og sprekker/manglende flisfuger.
