Tilstandsrapport

Rekkehus

Sophus Lies vei 27, 3612 KONGSBERG

Befaringsdato: 04.03.2025

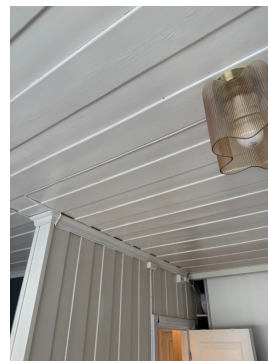
Bilde av lampe i taket
