# Tilstandsrapport

Leilighet

Kampenvegen 1, 2850 LENA

Befaringsdato: 08.08.2025

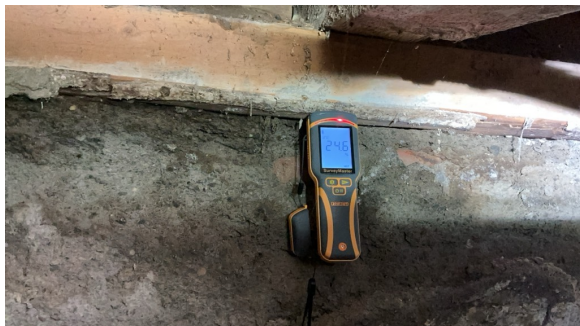
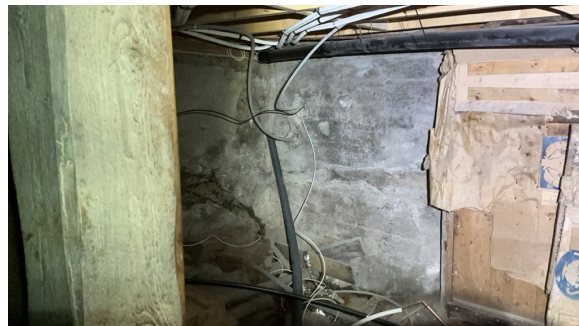
Kjeller egner seg ikke for innredning med dagens tilstand. Da drenering ikke er oppgradert siden byggeåret er det viktig å følge med på konstruksjonene.

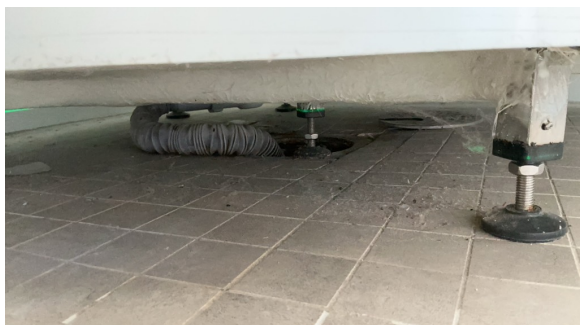
Det er ikke behov for utbedringstiltak siden våtrommet fungerer i dag, men skader/ følgeskader kan oppstå på eldre ikke fuktsikre våtrom. Det anbefales ytterligere undersøkelser.

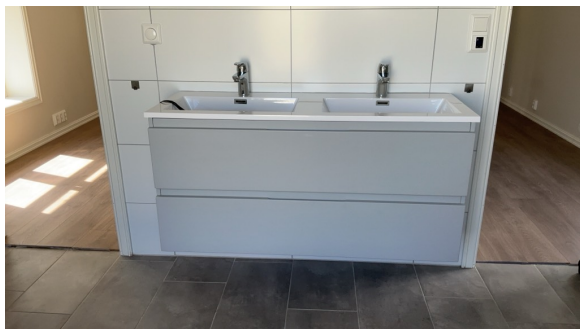
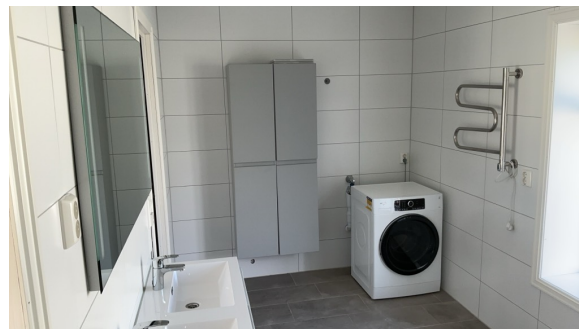
### TG 1 Sanitærutstyr og innredning

Baderomsinnredning med glatte fronter. Heldekkende servant med to nedfelte kummer og to ett-greps blandebatterier. Speil over. Downlights i himling. Dusjkainett. Vegghengt toalett. Opplegg/plass til vaskemaskin.

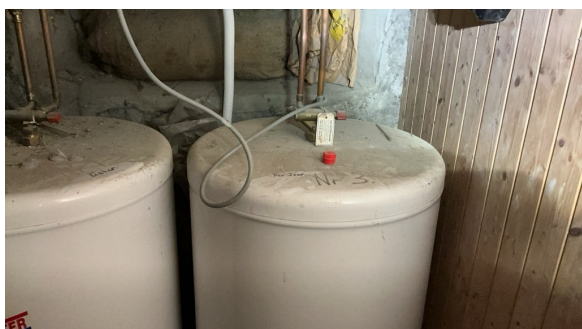
Bereider anbefales tilkoblet direkte på det elektriske nettet uten bruk av støpsel.

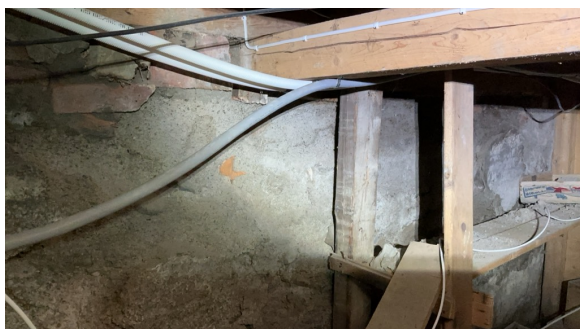
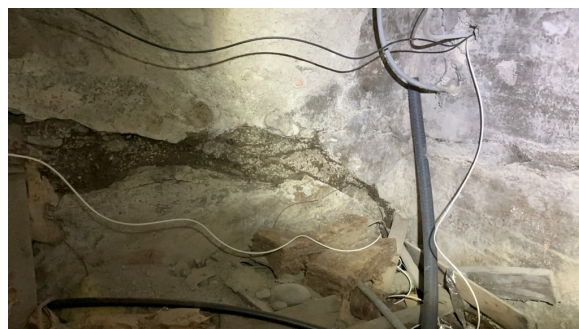
Overvåk tilstanden jevnlig. Tidspunktet for reparasjon og eventuelt når dette er nødvendig er vanskelig å si noe om. Bruken av underetg/kjeller vil også være avgjørende.
