Kampenvegen 1, 2850 LENA

**Lys og innbydende leilighet i 2. etg  
- 2 soverom - kort veg til Lena  
sentrum - nærhet til turområder.**

# Tilstandsrapport

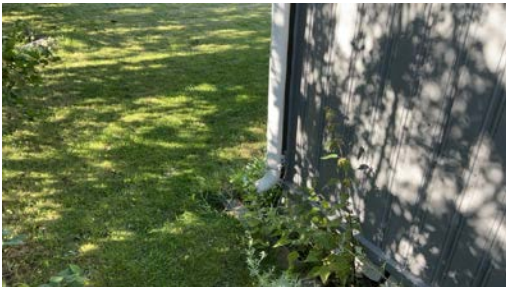
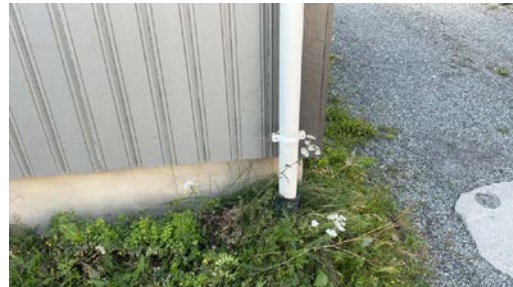
- Det er ikke tilfredsstillende bortledning av vann fra taknedløp ved grunnmur.
- Det mangler snøfangere på hele eller deler av taket, men det var ikke krav om dette på byggemeldingstidspunktet.
- Det mangler tilfredsstillende adkomst til pipe for feier.
- Mer enn halvparten av forventet brukstid er passert på renner/nedløp/beslag.
- Det er avvik:

- Overvåk tilstanden jevnlig. For å få tilstandsgrad 0 eller 1 må beslag/renner/nedløp skiftes ut, men tidspunktet for når dette er nødvendig er vanskelig å si noe om.

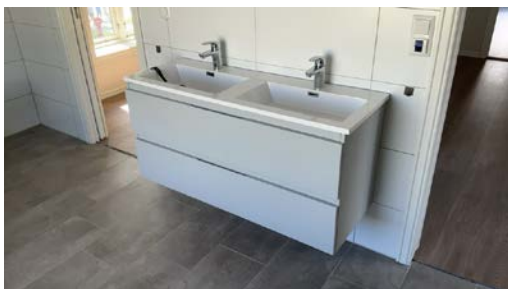
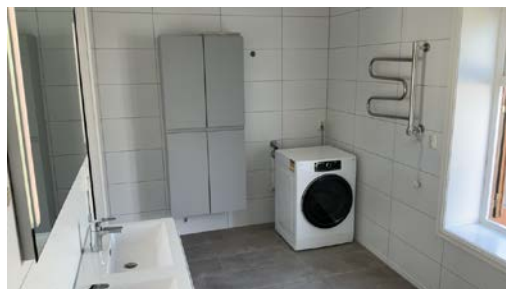
### ETASJE 1 > BAD

## TG 2 Overflater vegger og himling

Ved enkle fuktsøk registrerte jeg ingen unormale verdier.

**Vurdering av avvik:**

- Det er avvik:

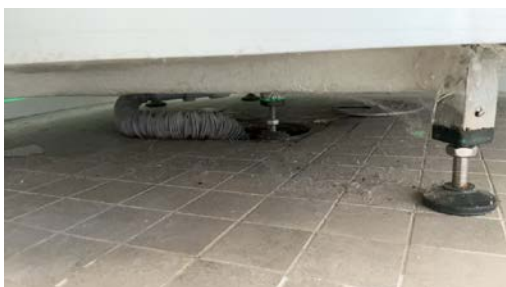
- Det er mulighet for at det kan forekomme vannlekkasje på våtrommet hvor vann ikke vil gå til sluk.
- Det er påvist at høydeforskjell fra topp slukrist til gulv/synlig topp membran ved dørrterskel er mindre enn 25 mm.
- Det er påvist avvik i krav til høydeforskjell/fall-løsning på våtrommet.
- Det er avvik:

Det finnes ingen dokumentasjon på prosjektering eller utførelse av rommet. Gulvet er tilnærmet flatt. Det er lokalt fall til sluk. Fall er ikke tilfredsstillende, men badet fungerer med dette avviket

Det er ikke behov for utbedringstiltak siden våtrommet fungerer i dag, men skader/ følgeskader kan oppstå på rom som ikke er fagmessig utført.

Det er ikke behov for utbedringstiltak siden våtrommet fungerer i dag, men skader/ følgeskader kan oppstå på eldre ikke fuktsikre våtrom. Det anbefales ytterligere undersøkelser.

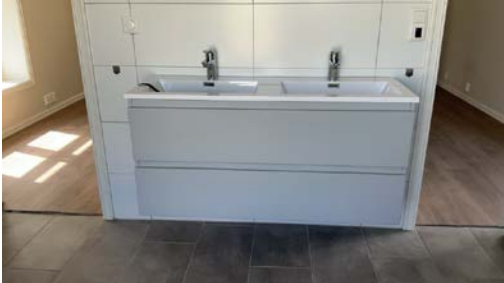
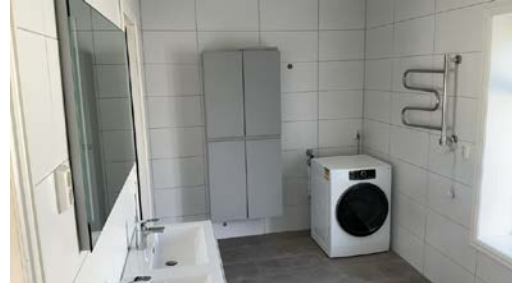
### TG 1 Sanitærutstyr og innredning

Baderomsinnredning med glatte fronter. Heldekkende servant med to nedfelte kummer og to ett-greps blandebatterier. Speil over. Downlights i himling. Dusjkainett. Vegghengt toalett. Opplegg/plass til vaskemaskin.

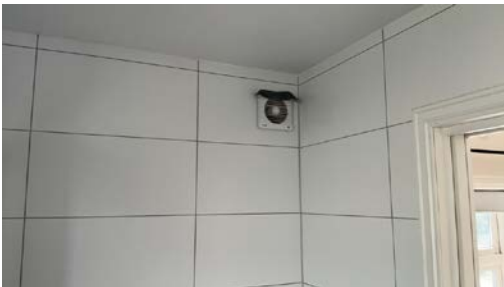
### TG 1 Ventilasjon

Mekanisk ventilasjon. Ventil på vegg. Tilluft i dør.

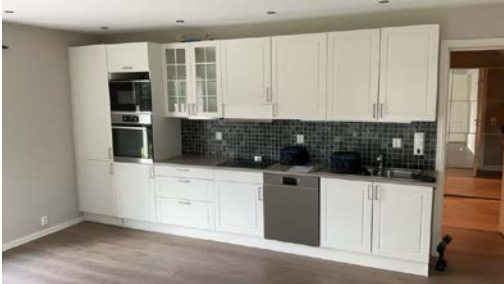
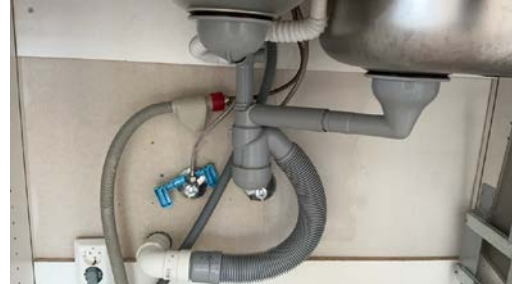
### ⓘ TG 2 Avtrekk

Kjøkken med profilerte fronter. Laminerte benkeplater. Nedfelt oppvaskkum i børstet rustfritt stål med ett-greps blandebatteri. Integrert komfyr, koketopp og microbølgeoven. Avsatt plass til oppvaskmaskin og kjøleskap.

Det er normalt at innredninger og fronter kan være/er utsatt for slitasje. Det kan derfor være enkelte skader/slitasjer som betraktes som mindre overflateskader. Slike skader blir derfor ikke spesifisert, vurdert eller bemerket. Det er registrert noen merker i benkeplate.

- Det er kun kullfilterventilator på kjøkkenet og heller ikke andre forserte/mekaniske avtrekksløsninger fra kokesonen.
- Det er avvik:

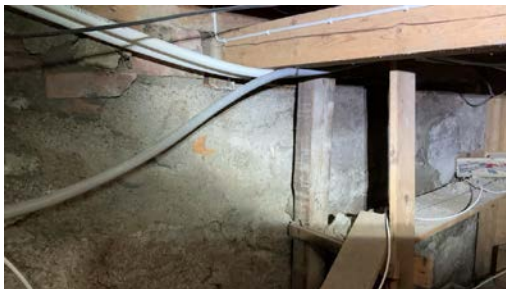
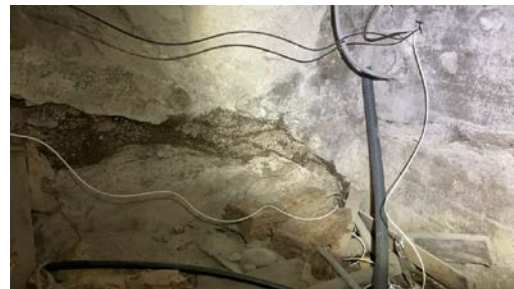
- Det er registrert horisontalriss som er symptom på jordtrykk.
- Det er registrert skråriss som er symptom på setninger.
- Grunnmuren har sprekkdannelser.
- Det er avvik:

Overvåk tilstanden jevnlig. Tidspunktet for reparasjon og eventuelt når dette er nødvendig er vanskelig å si noe om. Bruken av underetg/kjeller vil også være avgjørende.
