Parallellvegen 73, 2092 MINNESUND

**Enebolig med stor tomt på over 2,2
mål | Kort vei til bhg, skole,
butikker og E6-aksen |
Oppgraderingsbehov**

Tilstandsrapport

Befaringsdato: 11.02.2025

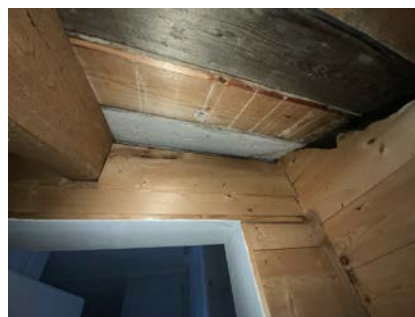
- Det er begrenset/dårlig ventilering av takkonstruksjonen.
- Det er fra loft/kryp loft påvist indikasjoner på at det er punktering av dampspærre, som medfører svekket effekt av dampspærrefunksjonen.
- Det er påvist avvik rundt gjennomføringer i takflaten.
- Undertaket er misfarget.

Minimalt med lufting av takkonstruksjon kan føre til kondensproblem over tid på vinterhalvåret med økt varmebelastning og videre skader på undertak og sperrer, men har dog vært fungerende siden byggeår. Kommende behov for lokale utbedringer med evt. påfølgende kostnader tilfaller ny eier. Varmepumpe i loftetasjen bør ikke monteres da dette kan føre til økt kondensproblematikk.

Minimalt med luftespalter på isolert del.

- Det bør gjøres lokale tiltak.
- Lufting/ventilering bør forbedres.
- Lokal utbedring bør utføres.

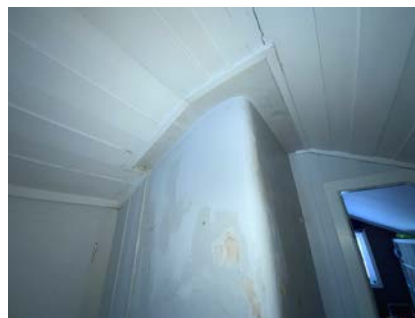
Kontroll rundt pipeløp.

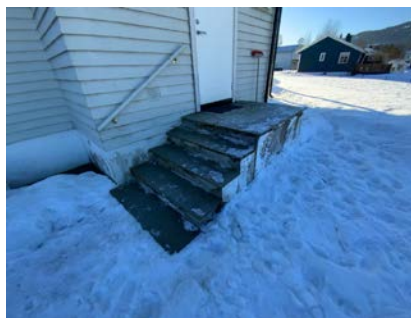
Besiktigelse av trapp.

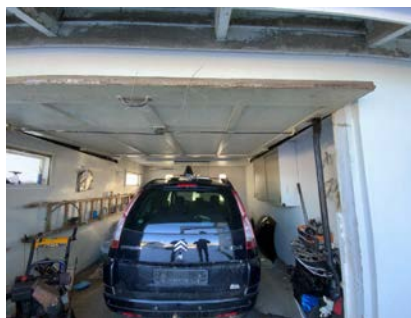
Besiktigelse av garasje. Generell slitasje, elde og behov for vedlikehold.

Vedlikehold og utskiftninger er påregnelig på kort sikt.
