Parallellvegen 73, 2092 MINNESUND

**Enebolig med stor tomt på over 2,2  
mål | Kort vei til bhg, skole,  
butikker og E6-aksen |  
Oppgraderingsbehov**

# Tilstandsrapport

Rapportdato: 19.02.2025

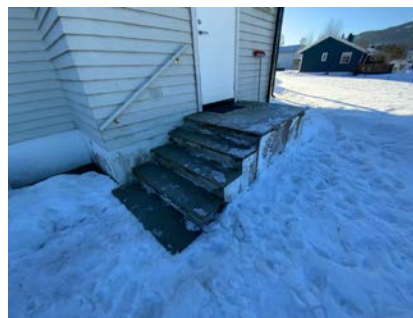
Besiktigelse av trapp.
