Parallellvegen 73, 2092 MINNESUND

# Tilstandsrapport

Befaringsdato: 11.02.2025

Rapportdato: 19.02.2025

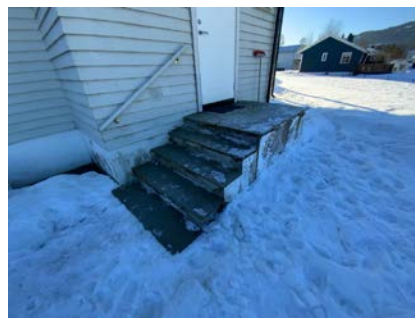
Besiktigelse av trapp.
