Tilstandsrapport

Leilighet

Kaptein Hans Michelets vei 7 F, 1960 LØKEN

Befaringsdato: 17.01.2025

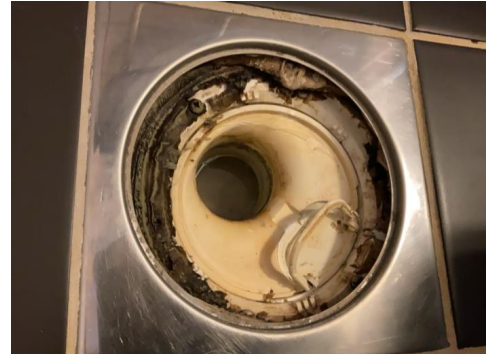
2. ETASJE > BAD/WC/VASKEROM

Det ble målt relativ luftfuktighet i vegg og det ble gjort visuell inspeksjon.

Det ble ved målinger og visuell inspeksjon ikke påvist tegn på fuktskader.

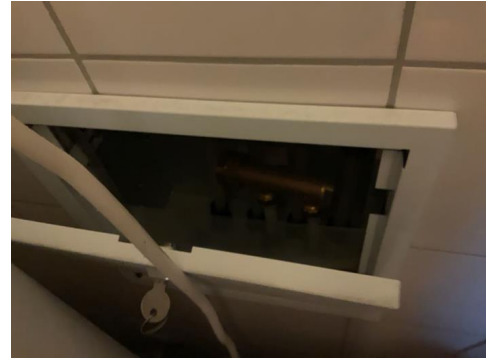
Innvendige vannledninger er av plast (rør i rør). Fra byggeåret. Det er besikttet i rørskap.
