Tilstandsrapport

📍 Trollbærveien 48, 4634 KRISTIANSAND S

gnr. 37, bnr. 1008

Rapportdato: 29.07.2024

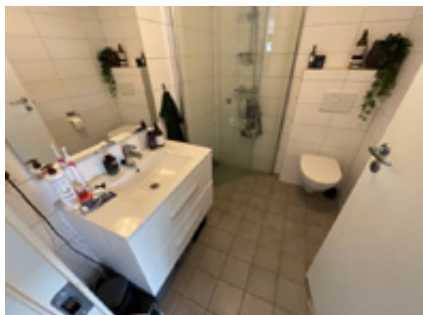
UNDERETASJE HYBEL > BAD

TG 1 Overflater vegger og himling

Hulltaking ikke utført fordi våtsone vender mot hybel/lydvegg.

Overflate fuktsøk utført med fuktindikator i våtsone, normalt utslag.

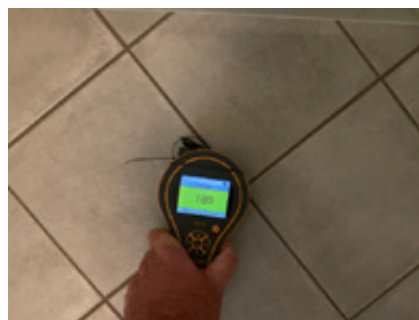
1 ETASJE > BAD

TG 1 Overflater vegger og himling

Hulltaking utført i tilstøtende rom, ikke tegn til avvik. Utført fra gang mot dusj.

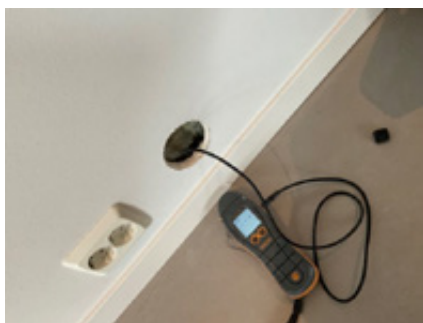
UNDERETASJE HOVEDDEL > VASKEROM

1 TG 1 Overflater vegger og himling

1 TG 1 Sluk, membran og tettesjikt

Sluk kontrollert. Ikke mulig å avdekke membran pga flislim mm. Ferdigattest fremlagt, det skal ved anmodning om ferdigattest være sendt inn uavhengig kontroll våtrom, dokumentasjon ansees tilfredsstillende.

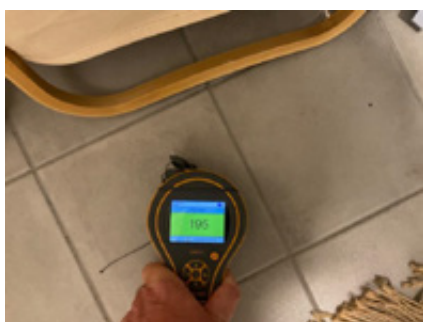
UNDERETASJE HOVEDDEL > BAD

TG 1 Overflater vegger og himling

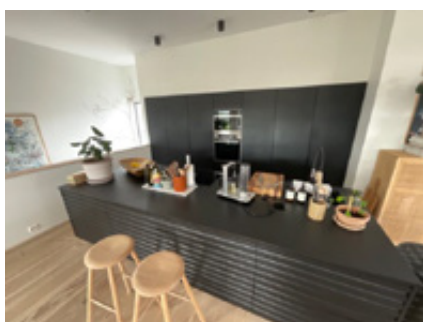
2 ETASJE > STUE/KJØKKEN

ITG I Avtrekk

Komfyrvakt montert. Denne skal fungere slik at den slår av strøm steketopp ved evt brann.

Lekkasjesensor montert. Denne skal fungere slik at den stenger vann til oppvaskmaskin dersom den føler lekkasje på sensorledninger.

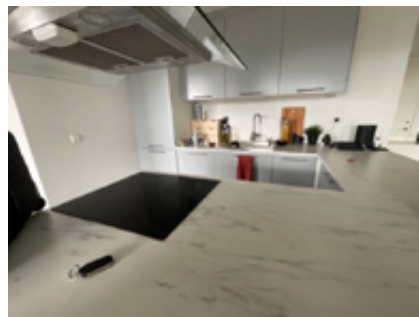
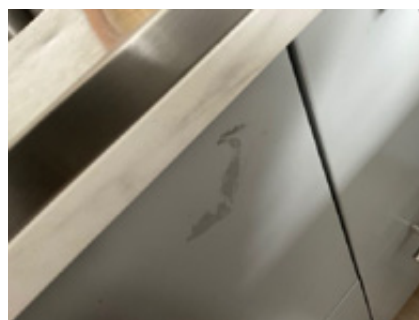
UNDERETASJE HYBEL > STUE/KJØKKEN

ITG I Avtrekk

ITG I Vannledninger

Vannledninger av rør i rør. Fordelerskap plassert i vaskerom hoveddel, lekkasjesensor montert. Stoppekran ved bereder.

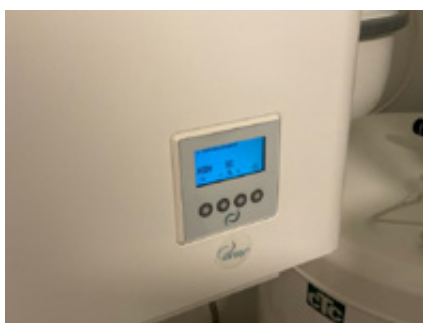
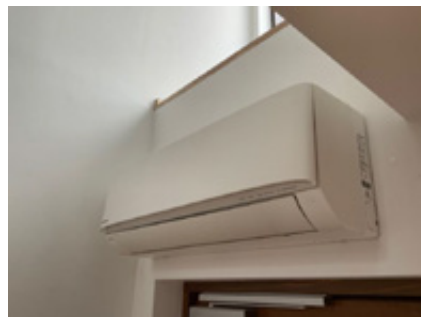
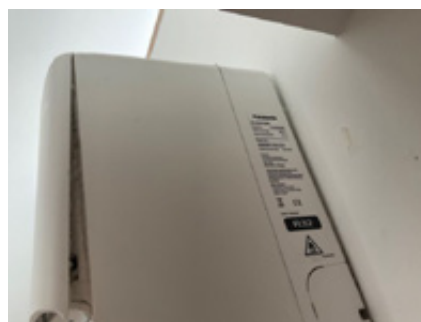
TG1 Ventilasjon

Balansert ventilasjonsanlegg i boligen med tilluft i rom ment for varig opphold og avtrekk våtrom. Normalt filterbytte og service påregnes etter produsentens anbefalinger. Ikke videre vurdert.
