# Tilstandsrapport

📍 Gerhard Munthes gate 6, 2318 HAMAR 📖 HAMAR kommune

# gnr. 1, bnr. 2655, snr. 1

Oppdragsnr.: 22651-1031

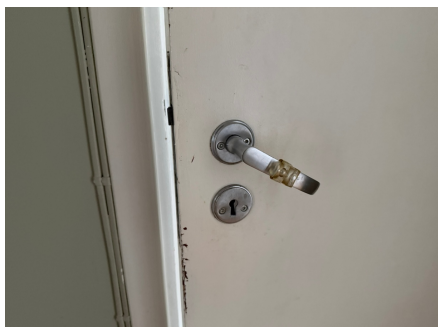
Innvendige dører fremstår i hovedsak som funksjonelle. Det er registrert stedvis normal slitasje på enkelte dører, og dør til bad har slapp dørvrider. Forholdene vurderes som alders- og bruksrelatert uten tegn til konstruktiv svikt. Ingen tiltak anses nødvendig utover normalt vedlikehold. Dørvrider kan etterstrammes ved behov.

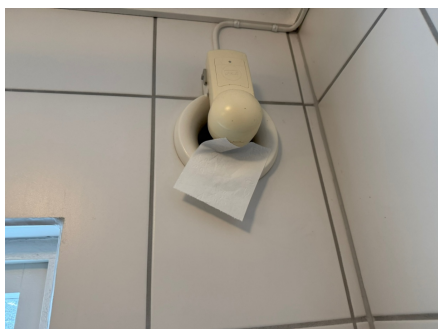
Rommet har mekanisk avtrekk fra baderomsvifte. Avtrekk er testet med papir og det registreres sug i viften.

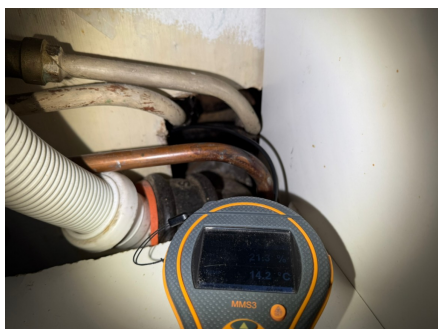
Det er gjennomført fuktmåling i konstruksjonen ved å benytte eksisterende hull/åpning i nedre del av veggkonstruksjonen på tilstøtende kjøkken. Undersøkelsen viser ingen tegn til skader eller fukt i konstruksjonen. Relativ fuktighet ble målt til 21,3 prosent, ved 14,2 celsius.

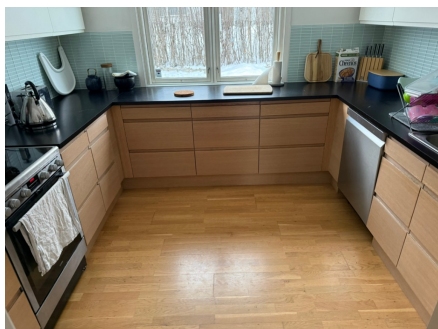
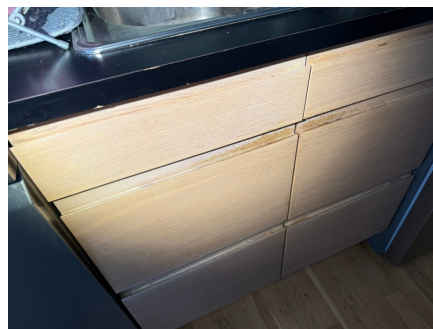
Kjøkkenets gulv og innredning fremstår med normal slitasje som følge av alder og bruk. Forholdet vurderes som alders- og bruksrelatert uten tegn til funksjonssvikt eller konstruktive skader. Ingen tiltak anses nødvendig utover normalt vedlikehold og fornyelse etter behov.

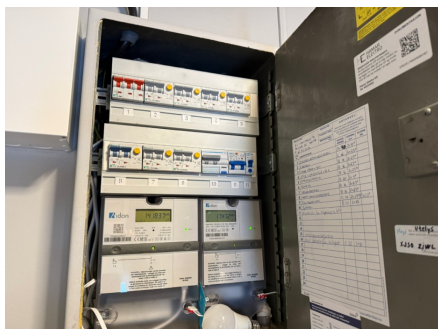
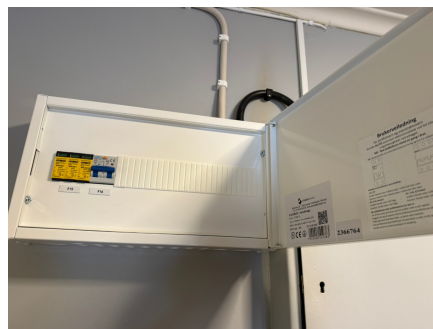
10. Er det tegn på at kabelinnføringer og hull i inntak og sikringsskap ikke er tette, så langt dette er mulig å sjekke uten å fjerne kapslinger?  
**Nei**
11. Finnes det kursfortegnelse, og er den i samsvar med antall sikringer?  
**Ja**
12. Foreta en helhetsvurdering av det elektriske anlegget, dets alder, allmenne tilstand og fare for liv og helse. Bør det elektriske anlegget ha en utvidet el-kontroll?  
**Ja** Det foreligger kun samsvarserklæring for deler av det elektriske anlegget. Manglende dokumentasjon gir usikkerhet knyttet til utførelse og forskriftsmessig stand på øvrige arbeider. Det anbefales at det gjennomføres en utvidet el-kontroll av det elektriske anlegget utført av registrert elektroinstallatør.
