Gerhard Munthes gate 6, 2318 HAMAR

**ROLLSLØKKA**

# gnr. 1, bnr. 2655, snr. 1

Befaringsdato: 20.02.2026

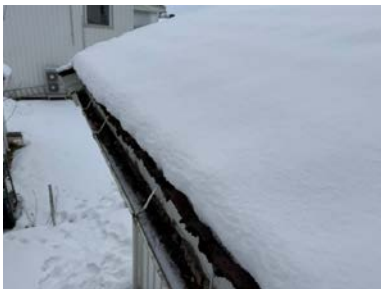
Taktekking er utført med betongstein fra ukjent årstall. Takflaten var dekket av snø ved befaring, og av denne og sikkerhetsmessige årsaker ble taket ikke inspisert. Tilstanden er derfor vurdert med begrenset informasjonsgrunnlag. Selger opplyser at taktekkingen er moden for utskifting, og at dette fremgår av sameiets vedlikeholdsplan. Forholdet medfører økt risiko for skjulte skader på undertak og tilstøtende konstruksjoner.

Det anbefales at taket kontrolleres nærmere når det er snøfritt og trygge inspeksjonsforhold, og at planlagt utskifting gjennomføres i tråd med sameiets vedlikeholdsplan for å redusere risiko for lekkasjer og følgeskader.

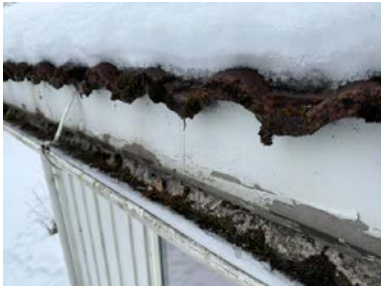
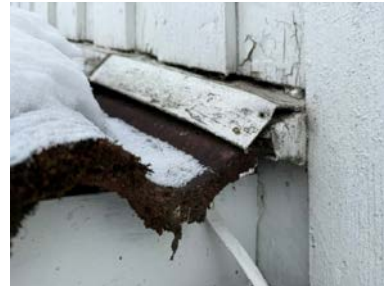
### Nedløp og beslag

Takrenner, nedløp og beslag tilknyttet tilbygget del bærer preg av alder og slitasje. Takrennene var tilnærmet fulle av is ved befaring, og funksjon kunne derfor ikke vurderes fullt ut. Alderspreg og mulig redusert avrenning medfører økt risiko for oppsamling av vann og fuktbelastning på tilstøtende konstruksjoner.

Det anbefales rens og kontroll av takrenner og nedløp når forholdene ligger til rette for det, samt vurdering av behov for utskifting av slitte komponenter for å sikre tilfredsstillende bortledning av takvann.

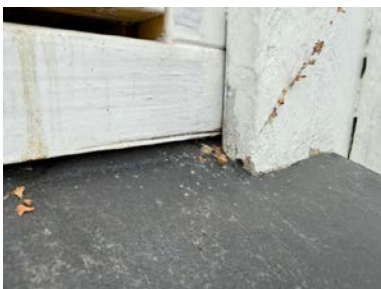
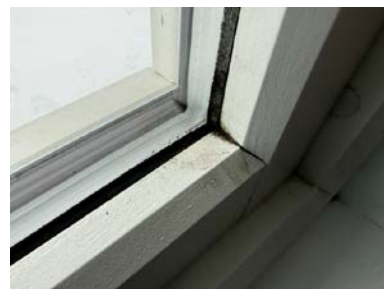
Det er påvist tegn på innvendig kondensering på enkelte vindusglass. Utvendig omramming er avsluttet tett mot utvendig beslag, noe som kan begrense drenering og uttørking bak kledningen. Forholdene vurderes å ha sammenheng med fuktbelastning i inneluften og/eller begrenset lufting rundt vinduskonstruksjonen. Forholdet medfører økt risiko for fuktskader i karmen, omramming og tilstøtende konstruksjoner.

Det anbefales å sikre tilstrekkelig ventilasjon og luftsirkulasjon innvendig, samt kontrollere utførelsen av utvendig omramming slik at beslagets drenerende funksjon ivaretas. Eventuelle fuktskadede materialer bør utbedres.

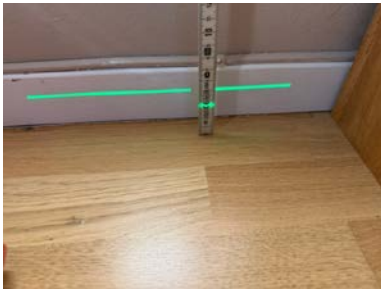
Gulvoverflater fremstår som aldringspreget med stedvis gliper og noe knirk. På vegg i soverom er det registrert riss av ukjent årsak. Forholdene vurderes i hovedsak å være av estetisk karakter og typisk for byggets alder. Det kan ikke utelukkes at mindre bevegelser i konstruksjonen har bidratt til registrerte riss.

Det anbefales å følge med på utviklingen over tid. Dersom det registreres økende skjevheter eller funksjonsproblemer, bør konstruksjonen undersøkes nærmere for å avklare årsak og behov for tiltak.

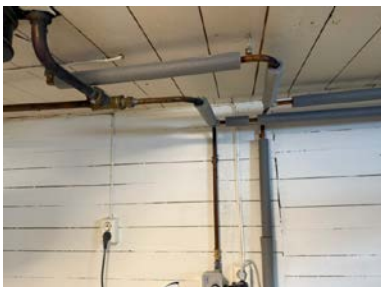
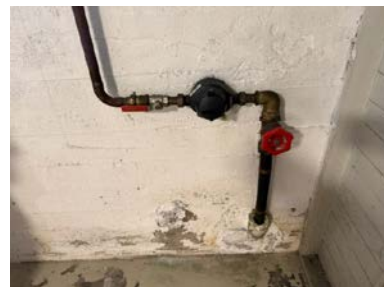
Det er ikke registrert synlige skader på vannledninger ved befaring. Vannrør av kobber har imidlertid passert forventet brukstid. Innvendig stoppekran er felles for firemannsboligen og er ikke funksjonstestet. Forholdet medfører økt risiko for lekkasje som følge av alder og usikker restlevetid.

Det anbefales å etablere egen hovedstoppekrane for boenheten for å sikre selvstendig avstengningsmulighet. Det bør påregnes oppgradering av vannledninger på sikt som følge av alder.

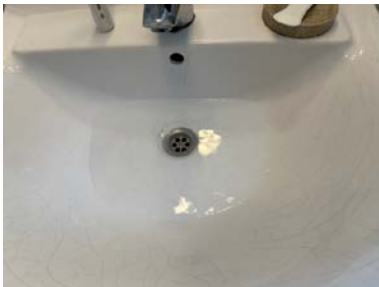
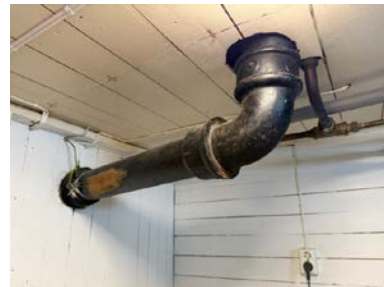
### TG 2 Avløpsrør

Avløpsrør av støpejern har passert forventet brukstid. Det er registrert treg avrenning i servant på bad ved funksjonstest. Forholdet indikerer aldersrelatert slitasje og mulig innvendig korrosjon eller avleiringer i rørsystemet. Forholdet medfører økt risiko for redusert funksjon og lekkasje i avløpsanlegget.

Det anbefales nærmere undersøkelse av avløpssystemet, eksempelvis ved kamerainspeksjon, for å avklare tilstand og behov for tiltak. Det bør påregnes oppgradering på sikt som følge av alder.

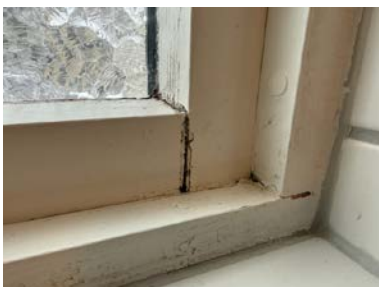
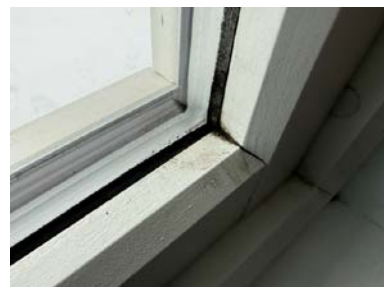
## TG 2 Ventilasjon

Selger informerer at det oppstår kondens på innsiden av vinduene på vinterstid og det er registrert tegn til tidligere kondens på nedre del av vinduer, i form av krakelert maling og svertesopp i pakninger. Forholdet vurderes å ha sammenheng med begrenset luftutskifting, særlig i perioder med høy fuktbelastning. Forholdet medfører økt risiko for fuktbelastning på innvendige overflater og redusert innneklima.

Konsekvensen er redusert bokomfort og økt risiko for fuktrelaterte skader. Det anbefales å sikre tilstrekkelig lufting gjennom bruk av eksisterende ventiler, regelmessig åpning av vinduer og bruk av avtrekk på bad. Det gjøres oppmerksom på at etablering av flere ventiler eller andre ventilasjonsløsninger forutsetter avklaring og godkjenning fra sameiet.
