Tilstandsrapport

Enebolig

Aspa 66 , 6670 ØYDEGARD

Oppdragsnr.: 12626-1329

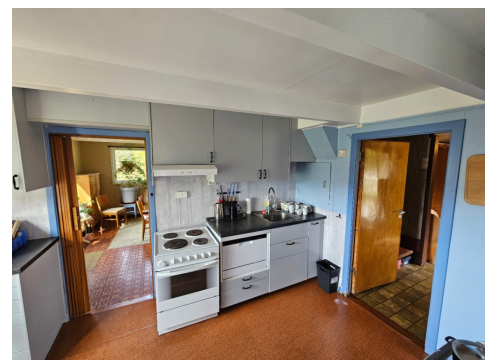
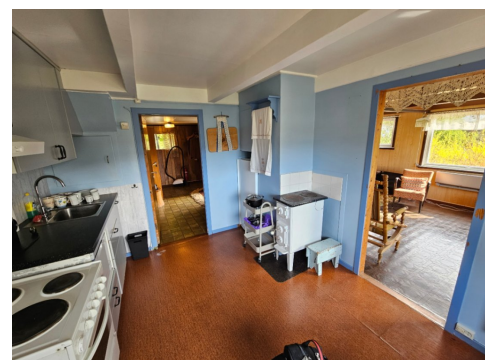
ETASJE > KJØKKEN

Det er en farget kjøkken- innredning som går over to vegger.

Innredningen er av skap og skuffer i gflatte fronter. Benkeplaten er av laminat med en nedfelt vask. Kjøkkenet er utstyrt med frittstående kjøleskap, oppvaskmaskin og komfyr.

TG 1 Avtrekk

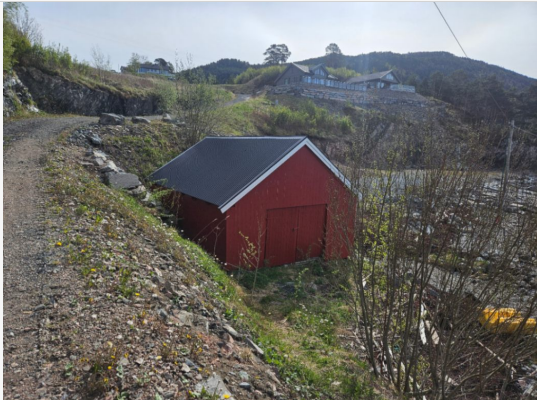
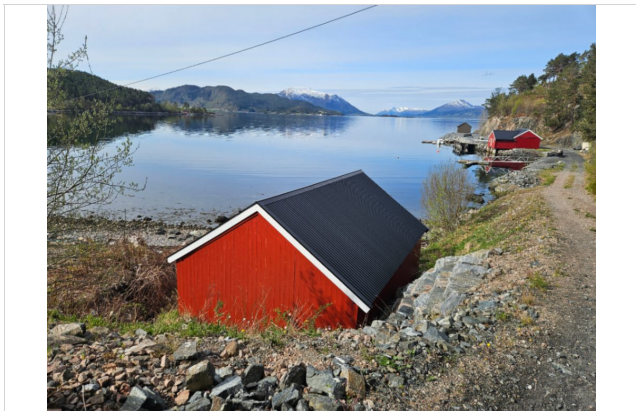
Naust

Takkonstruksjonen er av saltaks utforming og er tekket med lakkerte stålplater. Vegg konstruksjonen er av tømmervirke med utvendig stående kledning. Innvendig er gulvet belagt med tre-bord. Veggene er av åpne konstruksjoner. Det innvendige taket er av åpne konstruksjoner.

Bygget er ikke tilstandsvurdert ihht Forskrift til avhendingslova og NS3600. Dette er kun en enkel beskrivelse.

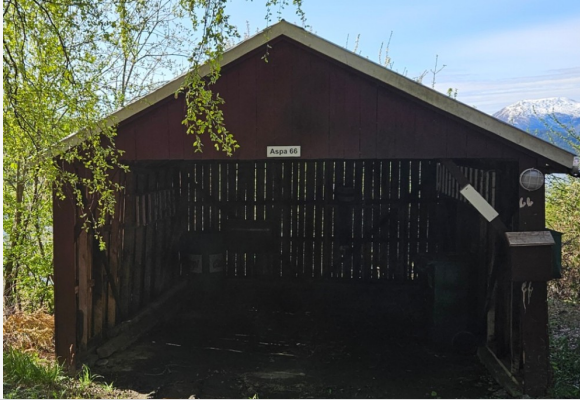
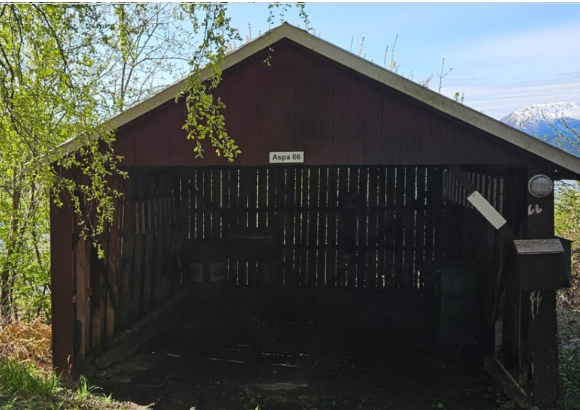
Garasje

Takkonstruksjonen er av saltaks utforming og er tekket med lakkerte/galvaniserte stålplater. Vegg konstruksjonen er av bindingsverk med utvendig stående kledning. Innvendig er gulvet av grus. Veggene er av åpne konstruksjoner. Det innvendige taket er av åpne konstruksjoner.

Bygget er ikke tilstandsvurdert ihht Forskrift til avhendingslova og NS3600. Dette er kun en enkel beskrivelse.

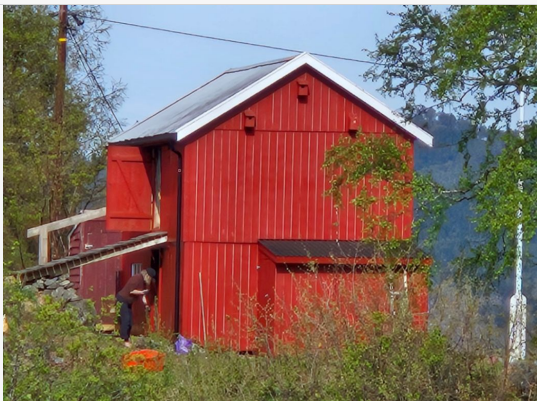
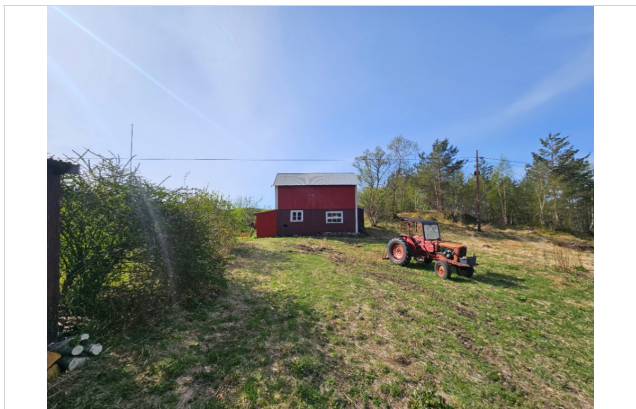
Fjøs

Takkonstruksjonen er av saltaks utforming og er tekket med lakkerte/galvaniserte stålplater. Veggkonstruksjonen er av tømmer konstruksjon med utvendig stående kledning. Innvendig er gulvet belagt med betong og bor av trevirke. Veggene er av åpne konstruksjoner. Det innvendige taket er lagt med tre-bord og åpne konstruksjoner.

Bygget er ikke tilstandsvurdert ihht Forskrift til avhendingslova og NS3600. Dette er kun en enkel beskrivelse.
