Aspa 66, 6670 ØYDEGARD

**Flott beliggende enebolig med
naust, garasje og låvel Tomten har
innregulert 1 fritids- og 2
eneboligtomter**

Befaringsdato: 28.04.2026

Rapportdato: 08.05.2026

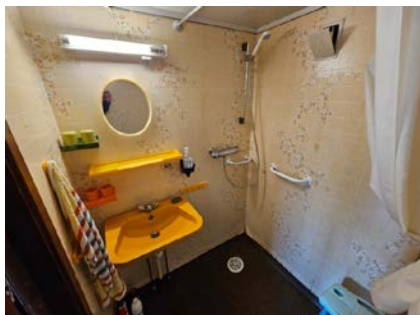
ETASJE > BAD

TG 2 Tilliggende konstruksjoner våtrom

Hulltaking/fuktsøk er foretatt og noe forhøyet fuktinnhold ble avdekt. Hulltaking er en stikk kontroll ett sted. Kontrollen kan ikke utelate fuktskader andre steder i rommet.

- Det er registrert symptom på fuktskader.

- Dersom tiltaket ikke utføres er det fare for ytterligere skadeutvikling.

Det bør gjennomføres ytterligere undersøkelser for å kartlegge omfanget av fuktskader i de tilstøtende konstruksjonene. Konsekvensen av å ikke utbedre eller undersøke nærmere er økt risiko for skjulte fuktskader, som over tid kan føre til råte, soppdannelse og redusert bæreevne i konstruksjonen.

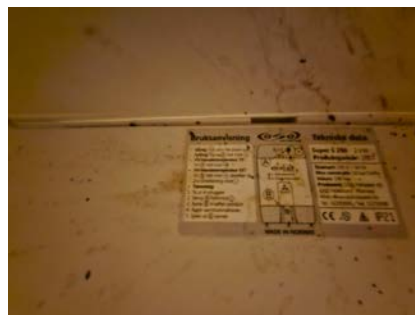
Boligen er utstyrt med en 200 liters OSO varmtvannstank som er plassert i kjelleren.

Årstall: 2007 Kilde: Produksjonsår på produkt
