Eidsodden 2, 4406 FLEKKEFJORD

**Flekkefjord/ Drangeid - Flott
enebolig med barnevennlig
beliggenhet og utsikt mot Selura!
To garasjer og gode solforhold**

Befaringsdato: 01.10.2024

Rapportdato: 08.10.2024

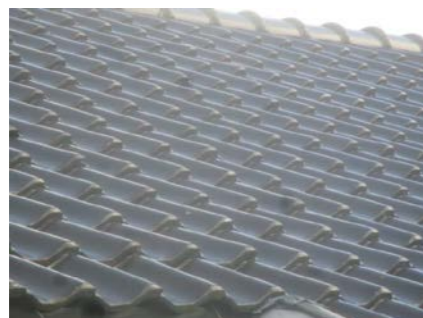
Deler av taktekkingen.

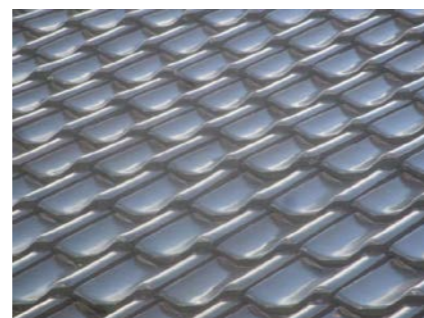
Taktekkingen har kun normal slitasje.

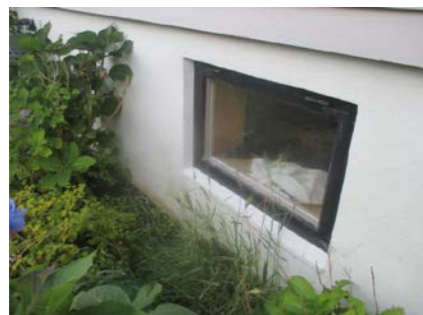
En del vedlikehold på eldre vinduer må beregnes med enkelte utskiftninger nå og på noe sikt på grunn av normal slitasje og elde.

Eldre opprinnelige kjellervinduer.

- Det må påregnes noe vedlikehold og at enkelte vinduer må skiftes ut.

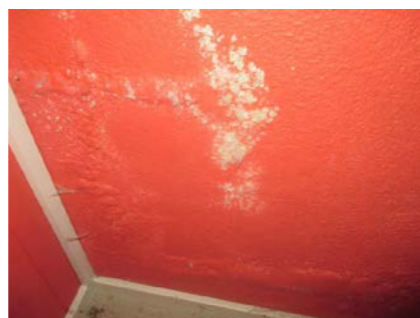
Er blitt benyttet damspærre (plast) på innsiden av utfored vegg. Dette var helt vanlig i denne byggeperioden. Problemet er at vist det skulle bli noe fukt/kondens i utfored vegg vil dette ikke få tørket ordenlig opp. Noe fuktvandring ble registrert ved søk i nedre del av grunnmur og direkte på støpte gulv med en fuktighetsindikator. Dette har sammenheng med at det ikke ble brukt fuktsperre (plast) under gulvstøpen og fundamenter i denne byggeperioden som gjør at det alltid vil kunne bli noe oppsug av jordfuktighet. Er også en del fuktmerker på grunnmur og maling løsner i fra underlaget.

Maling løsner i fra grunnmur.

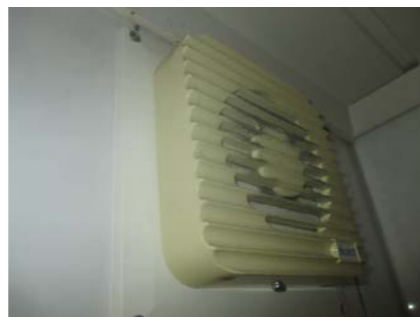
Noe eldre vifte i ytterveggen.

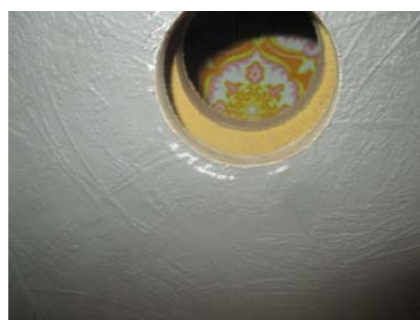
Hulltaking er foretatt i trappegang til kjeller, uten å påvise unormale forhold.

Hulltaking i trappegang til kjeller.

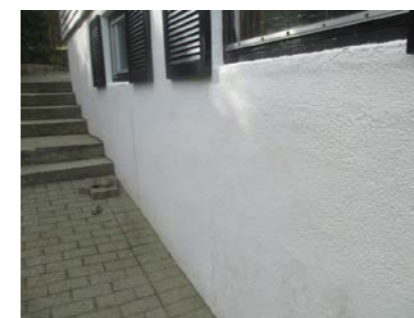
- Grunnmuren har sprekke-dannelser. Noen mindre riss og sprekker ble registrert enkelte steder.

Mindre sprek.

Deler av grunnmur.
