# Tilstandsrapport

Enebolig Helleveien 42

Helleveien 42, 3772 KRAGERØ

Befaringsdato: 13.01.2026

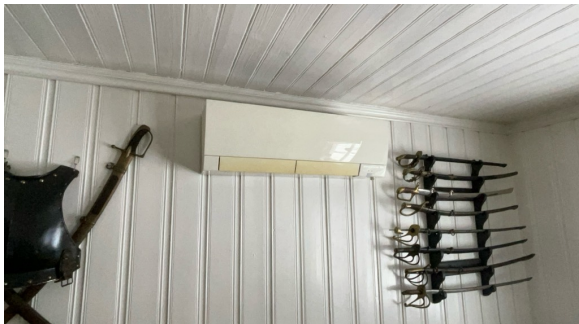
TG på varmepumpe er satt utfra synlige fysiske skader eller løse ledninger.  
Varmepumpe er ikke funksjonstestet.

Varmepumpe, innvendig aggregat.
