Helleveien 40 og 42, 3772 KRAGERØ

# Helleveien 40 og 42

Befaringsdato: 13.01.2026

Rapportdato: 29.01.2026

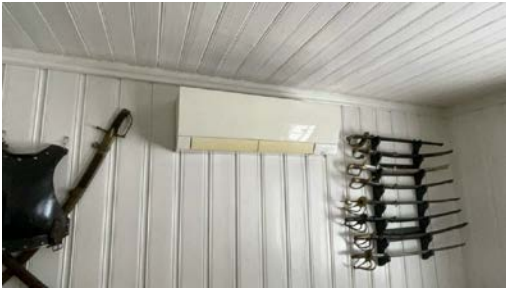
TG på varmepumpe er satt utfra synlige fysiske skader eller løse ledninger.  
Varmepumpe er ikke funksjonstestet.

Varmepumpe, innvendig aggregat.
