# Tilstandsrapport

Jonas Reins gate 10 , 6600 SUNNDALSØRA

Befaringsdato: 12.03.2026

Rapportdato: 16.03.2026

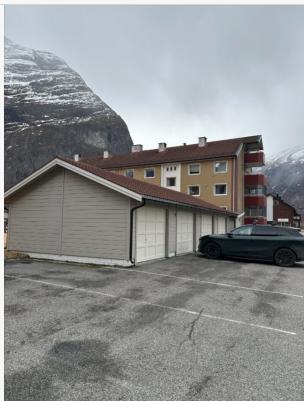
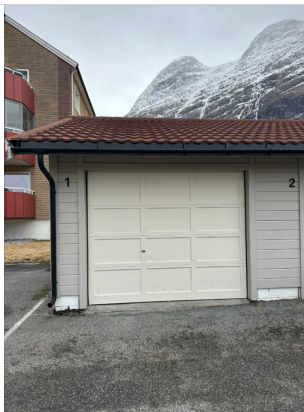
## Garasje

Garasjen er oppført på støptbetongplate med ringmur. Veggkonstruksjonen er av bindingsverk, kledd med liggende bordkledning. Taket har saltak form og er tekket med steinbelagte stålplater. Garasjen er utført med sort beslag og takrenner i sortstål. I forkant er det en leddet port. Innvendig er garasjen platekledd.

Bygget er ikke tilstandsvurdert ihht Forskrift til avhendingslova og NS3600. Dette er kun en enkel beskrivelse.
