# Tilstandsrapport

Boligbygg med flere boenheter

Smievegen 83 , 4350 KLEPPE

Befaringsdato: 24.11.2025

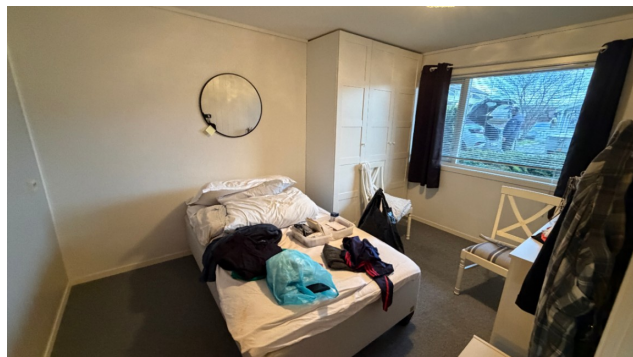
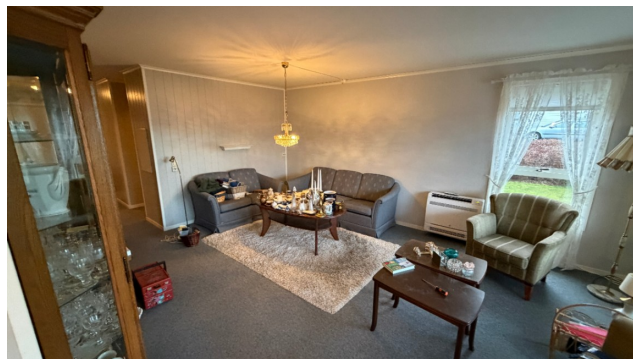
## ! TG 1 Overflater

Teppe/belegg på gulv, malt tapet og mdf plater på vegg.  
Malt himling av betong/plater.

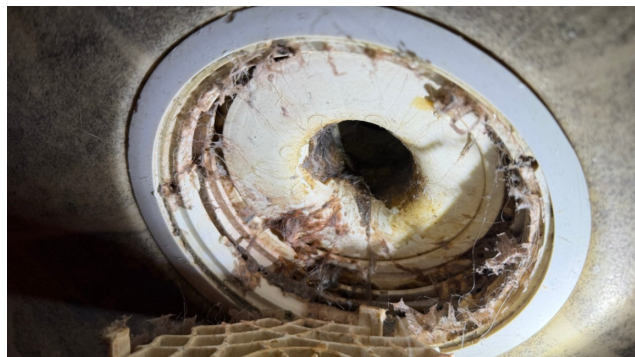
- Sluket må sjekkes og rengjøres jevnlig.
- Overvåk tilstanden jevnlig. For å få tilstandsgrad 0 eller 1 må slukløsningen skiftes ut og sannsynligvis må også membransjiktet skiftes/utbedres. Det er imidlertid vanskelig å si noe om tidspunktet for når dette er nødvendig.

Ingen umiddelbar behov for tiltak.

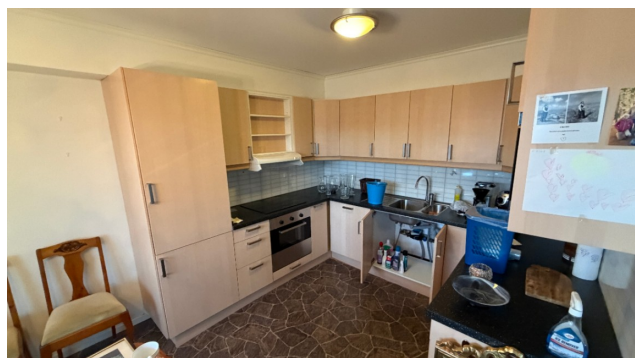
- Dersom avvik ikke utbedres er det fare for videre skadeutvikling.

Ingen umiddelbar behov for tiltak utover tetting/forsegling av skjøt benkeplate.
