Smievegen 83, H0105, 4350 KLEPPE

**Trivelig endeleilighet  
Inneglasset hagestue  
og solrik terrasse.  
Sentrumsnær beliggenhet.**

Befaringsdato: 24.11.2025

Rapportdato: 26.11.2025

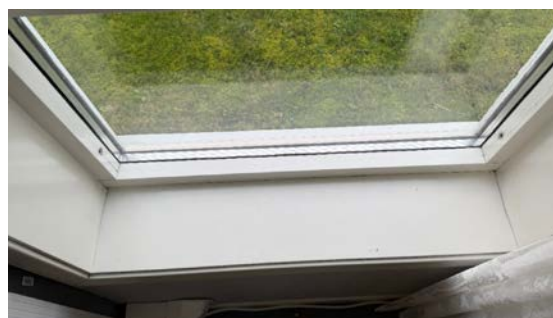
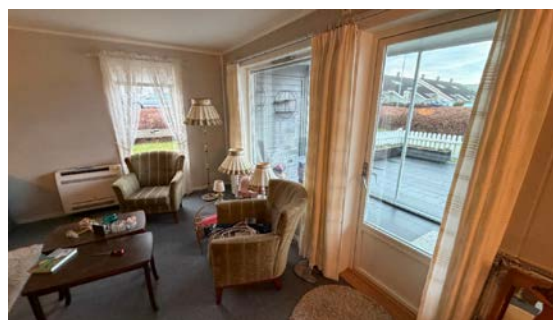
### 1 TG 3 Vinduer

- Det er påvist vinduer med fukt/råteskader.
- Det er påvist andre avvik:

Registrert råte/nedbrytning i mindre stuevindu, svelling i foring. Ingen registrert fukt ved overflatemåling på befaringsdagen.

Mindre svelling i vindusforing i stort stuevindu, ingen registrert fukt ved overflatemåling.

- Dersom tiltaket ikke utføres er det fare for videre skadeutvikling.

Vindu med råteskade må påregnes skiftet for å hindre videre følgeskader.

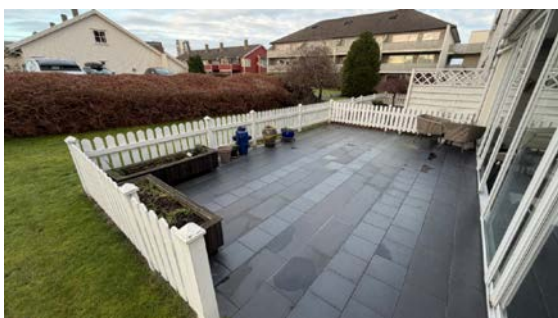
- Det er påvist andre avvik:

Det registreres noe retningsavvik og "bom" i fliser på terrasseplattningen, noe som kan tyde på mangelfull vedheft eller bevegelser i underlaget. Dette kan over tid føre til ytterligere løsning eller sprekker i flisene. Videre er det registrert retningsavvik og noe nedbrytning i rekkverket rundt plattningen. Dette kan redusere stabilitet og funksjon, og medføre behov for lokal utbedring av skadde elementer.

Følge opp løse flis, eventuelt utbedre underlag der dette er årsaken, samt reparere eller forsterke deler av rekkverket for å hindre videre nedbrytning.

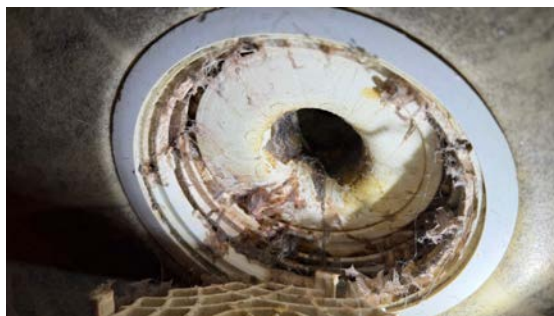
### TO 2 Sanitærutstyr og innredning

- Det er ikke påvist tilfredsstillende løsning for å synliggjøre lekkasjer fra innebygget systerne.
- Det er påvist skader på innredning.
- Det er påvist andre avvik:

Det er registrert manglende tetthet/mansjett rundt avløpet under servant. Dette øker risikoen for fukttinntrengning i konstruksjonen ved mindre lekkasjer eller søl, og kan over tid føre til skader på underliggende materialer.

Svelling i hjørnelist til innebygget systerne, ingen registrert fukt ved overflatemåling.

Svelling i sokkel til skap, ingen registrert fukt ved overflatemåling.

- Andre tiltak:
- Uten dreneringsløsning/lekkasjesikring kan lekkasjer pågå over lang tid uten å bli oppdaget. Dette kan føre til omfattende fuktskader i omkringliggende byggematerialer.

Det anbefales å etablere korrekt mansjettering og tetting rundt gjennomføringen for å sikre forskriftsmessig fuktsikring.

Rengjøring eller utskiftning av innløpsventilen anbefales.
