# Tilstandsrapport

Enebolig

Fiolvegen 32, 2052 JESSHEIM

Oppdragsnr.: 22537-1016

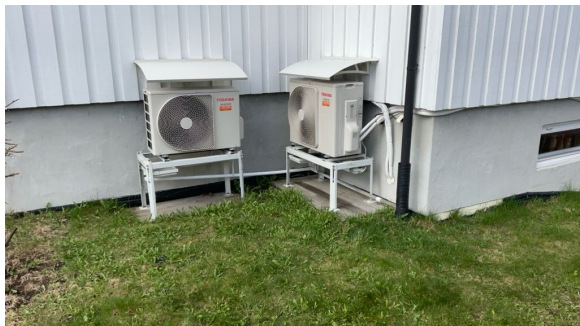
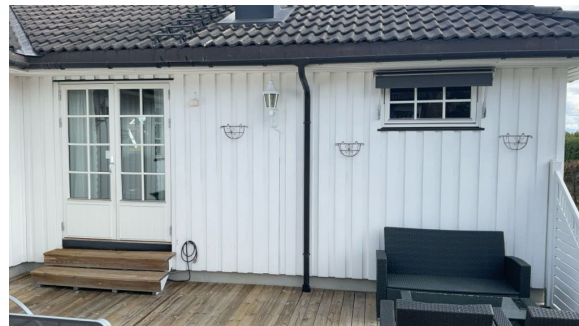
## TG 1 Veggkonstruksjon

Yttervegg i isolert bindingsverk som var normal byggeskikk på oppføringstidspunktet. Stående utvendig trekledning. Liggende kledning under karnapvindu.

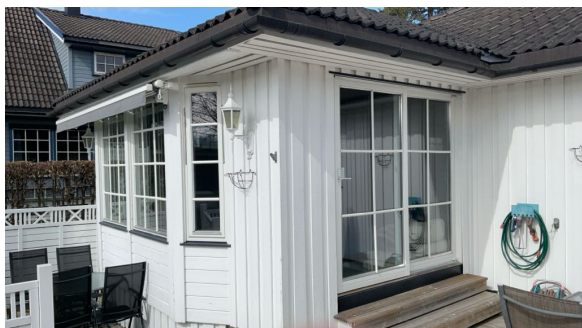
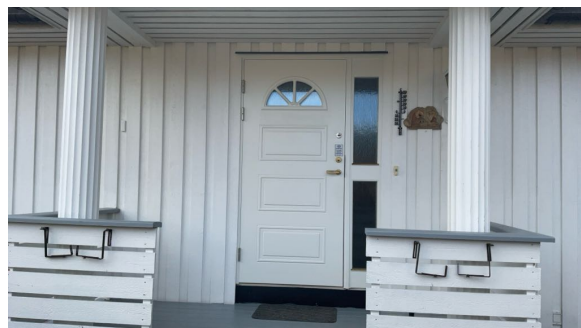
## TG 1 Balkonger, terrasser og rom under balkonger

Balkong med utgang fra stue og bassengrom. Konstruksjoner og overflater i treverk. Fundamentert på støpte/murte punkter. Terrasser/verandaer som står under åpen himmel vil alltid ha vedlikeholdsbehov, dette må påregnes.

Overbygd inngangsparti: Konstruksjoner og overflater i treverk. Fundamentert på støpte/murte punkter.

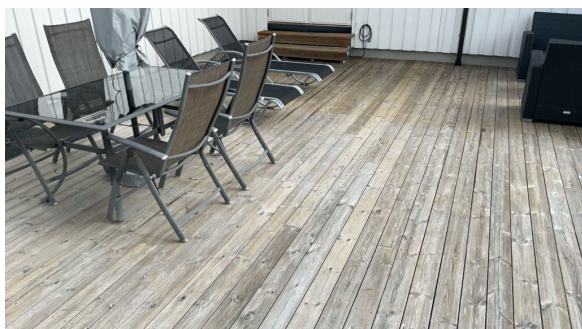
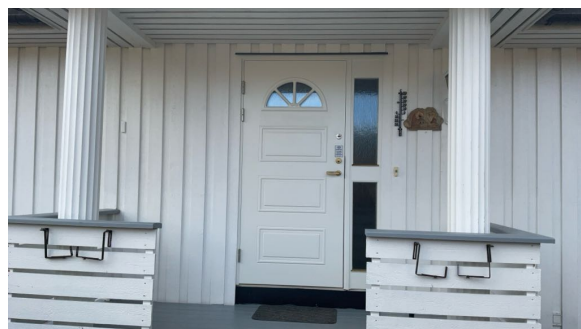
## TG 1 Utvendige trapper

Overbygget inngangsparti med trapp/veranda utført i trekonstruksjoner.  
Verandatrapper utført i trekonstruksjoner.  
Trapper som står under åpen himmel vil alltid ha vedlikeholdsbehov, dette må påregnes.  
Trapp til kjeller utført i trekonstruksjoner.

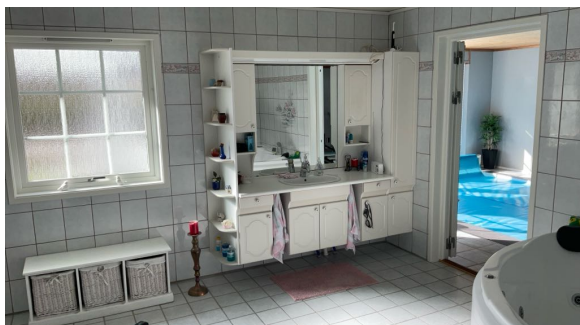
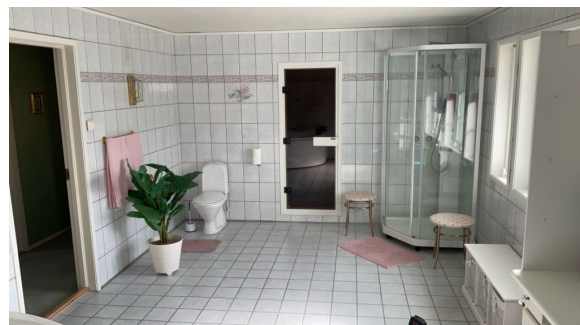
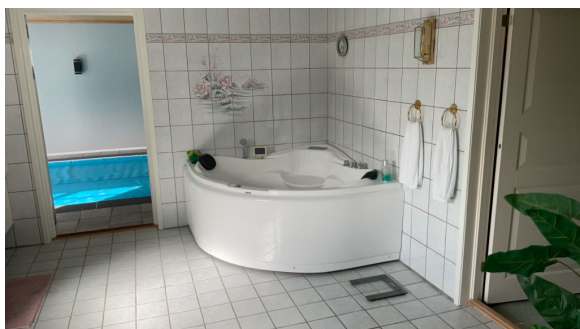
#### TG 2 Overflater vegger og himling

Himlingimling: Himlingsplater. Rommet er ved normal bruk ikke utsatt for særlig påkjenning i form av fukt/vann direkte på konstruksjonene da det dusjes i kabinett/badekar. Ved enkle fuktsøk ble det ikke registrert verdier utover hva som forventes som normalt.

Rommet har mer enn halvparten av forventet brukstid oppnådd. Rommet må brukes med forsiktighet og det må følges med på konstruksjonene da risikoen for skader er stor. Det dusjes i dusjkabinett/badekar og det er derfor liten belastning på konstruksjonene da bruk av dusjkabinett/badekar hindrer i stor grad direkte vannsprut på veggene/gulv. Det gjøres likevel oppmerksom på at krav til membran likevel er tilstede i områdene som defineres som "våtzone", og skal tåle påkjenning av vann/fukt.

Det er ikke behov for utbedringstiltak siden våtrommet fungerer i dag, men ut ifra alder kan skader plutselig oppstå på eldre våtrom. Fornying/oppgradering av rommet bør etterhvert påregnes selv om rommet kan ha mange bruksår igjen. Dette er avhengig av bruk.

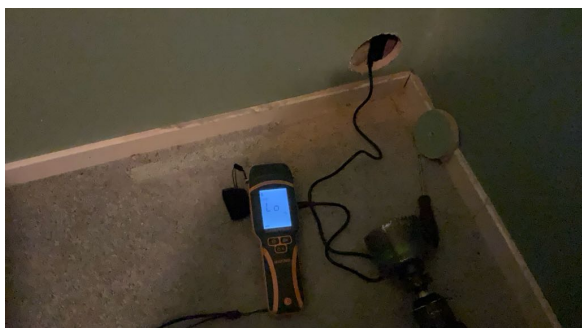
## ETASJE > BAD 2

Rommet har mer enn halvparten av forventet brukstid oppnådd. Rommet kan likevel ha leveår igjen, dette avhenger av bruksintensitet og påkjenning. Det anbefales å dusje i kabinett slik at direkte vann/fukt på konstruksjonene unngås, samt å følge med for å unngå skader da dette plutselig kan oppstå i eldre våtrom.

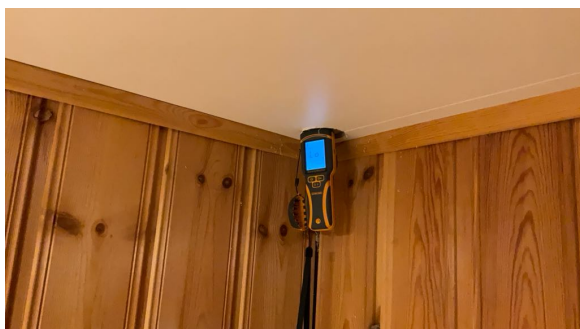
## UNDERETASJE > VASKEROM

Plass til vaskemaskin og tørketrommel. Disse er fra 2019. Opplyst av eier. Bereder, gulvmontert toalett og vaskeum.

Rommet har mer enn halvparten av forventet brukstid oppnådd. Rommet kan likevel ha levetid igjen, dette avhenger av bruksintensitet og påkjenning. Det anbefales å følge med for å unngå skader da dette plutselig kan oppstå i eldre våtrom.

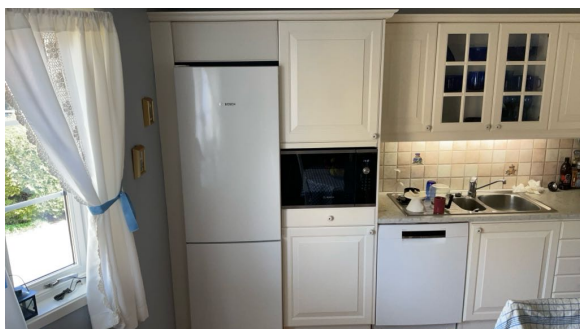
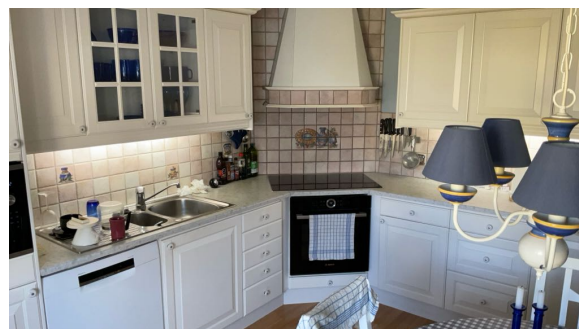
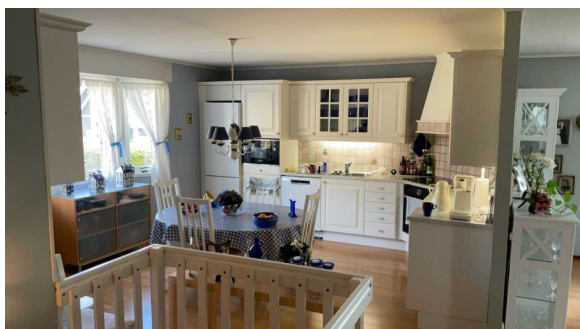
Kjøkken med profilerte fronter. Glassdører i noen overskap. Laminerte benkeplater. Fliser mellom benk og overskap. Nedfelt oppvaskkum i børstet rustfritt stål med 1-greps blandeblender.

Avsatt plass til kjøleskap, komfyr, koketopp, oppvaskmaskin og mikrobølgeovn. Hvitevarer fra 2021. Opplyst av eier.

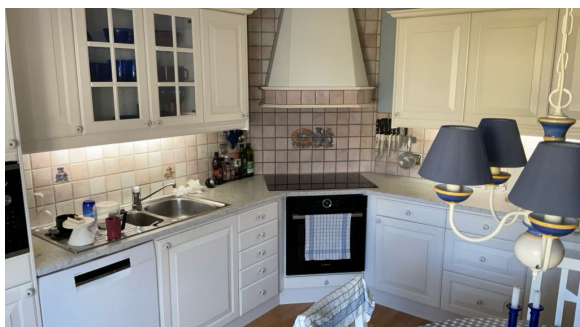
### ETASJE > KJØKKEN/STUE

#### TG 1 Avtrekk

Kjøkkenventilator er montert over kokesone/komfyr.

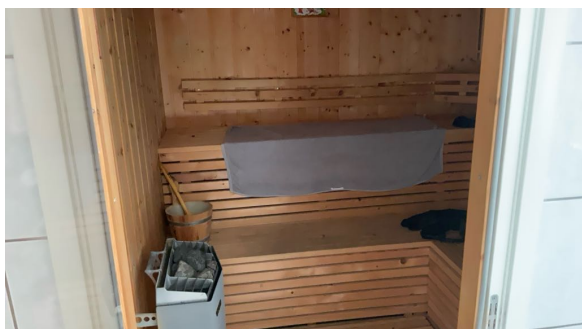
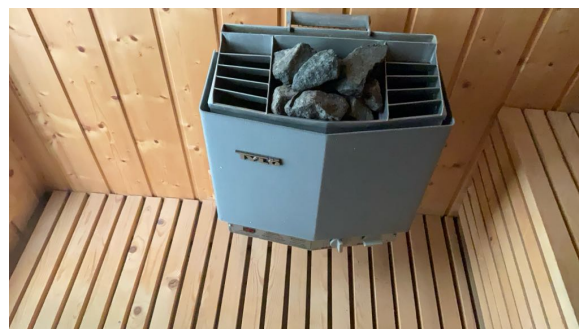
## Vurdering av avvik:

- Det er avvik:

Det er ikke behov for strakstiltak, men om kjøper har andre brukskrav eller krav til estetikk kreves det utbedring eller utskifting.

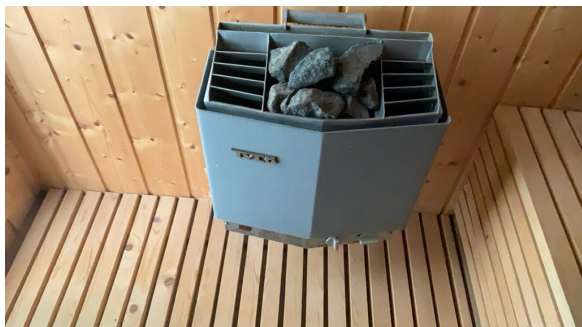
## ETASJE > BADSTUE

### TG 1 Teknisk anlegg

Elektrisk badstueovn.

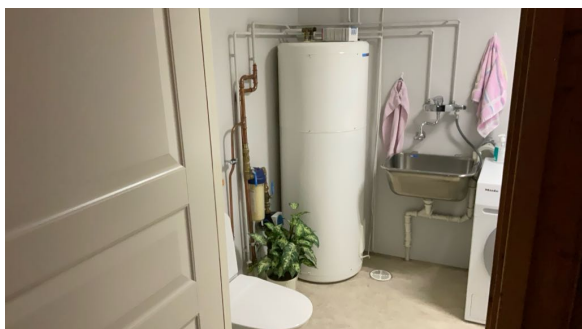
## TG 1 Varmtvannstank

Varmtvannsbereder på ca. 200 liter er plassert på vaskerom i kjeller.

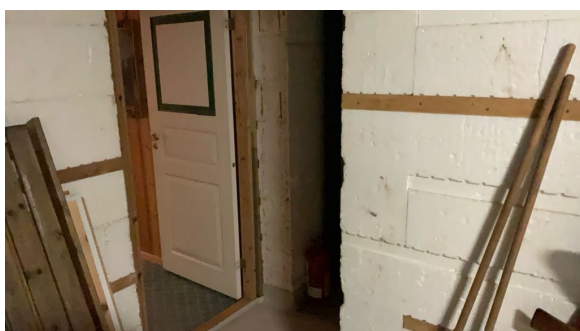
Grunnmur i antatt Thermomur. Dette er lette blokker av Jacopor/isopor, som fylles med betong.

Hele huset står på fjell. Opplyst av eier.

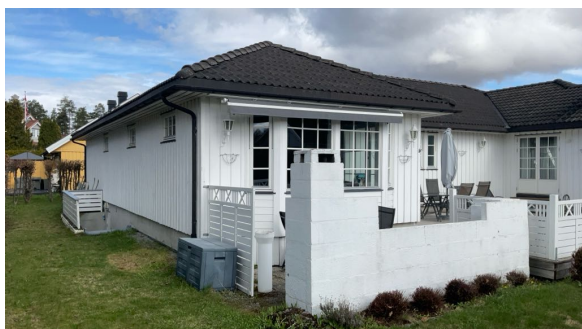
## TG 0 Terrengforhold

Tomten er flatere.
