**Salgsobjekt:** Enebolig  
**Eierform:** Eiet  
**Byggeår:** 1997  
**BRA-i/BRA Total** 329/353 kvm  
**Tomtstr.:** 804.5 m<sup>2</sup>  
**Soverom:** 1  
**Gnr./bnr.** Gnr. 43, bnr. 155  
**Oppdragsnr.:** 1205250141

# Bo luksuriøst på Fladbyseter – stor og velholdt familiebolig.

| Tilstandsrapport ..... | 35 |

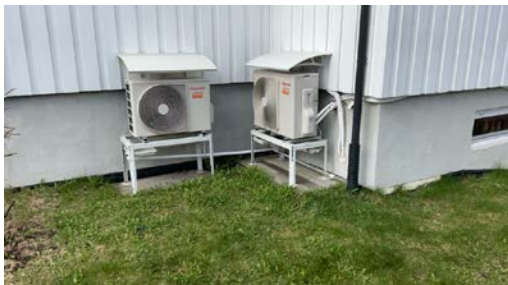
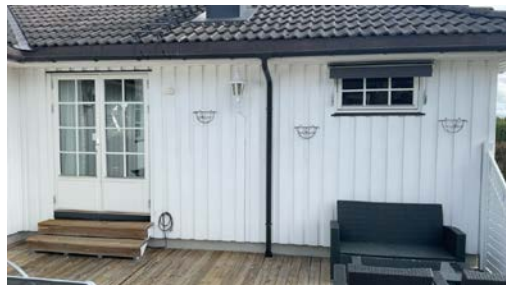
## TG 1 Veggkonstruksjon

Yttervegg i isolert bindingsverk som var normal byggeskikk på oppføringstidspunktet. Stående utvendig trekledning. Liggende kledning under karnapvindu.

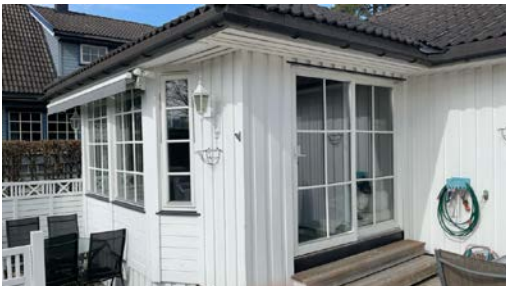
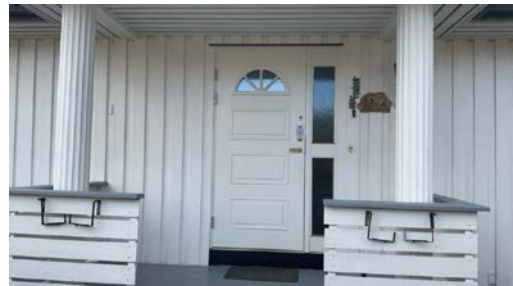
## TG 1 Balkonger, terrasser og rom under balkonger

Balkong med utgang fra stue og bassengrom. Konstruksjoner og overflater i treverk. Fundamentert på støpte/murte punkter. Terrasser/verandaer som står under åpen himmel vil alltid ha vedlikeholdsbehov, dette må påregnes.

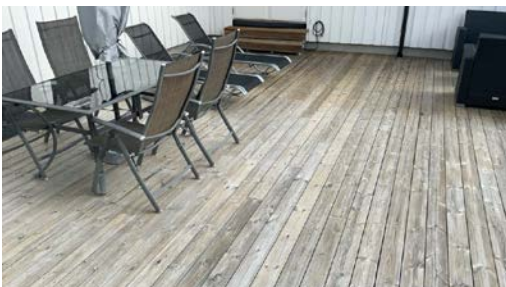
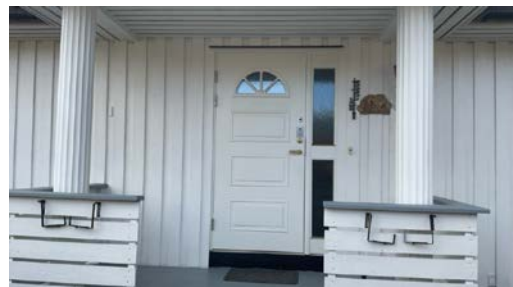
Overbygd inngangsparti: Konstruksjoner og overflater i treverk. Fundamentert på støpte/murte punkter.

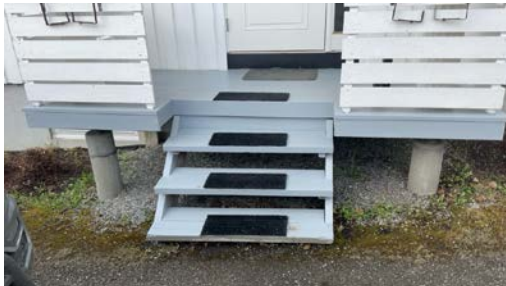
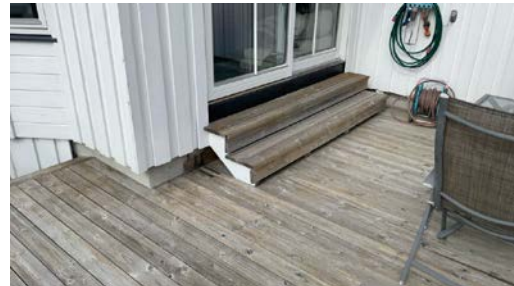
## TG 1 Utvendige trapper

Overbygget inngangsparti med trapp/veranda utført i trekonstruksjoner.  
Verandatrapper utført i trekonstruksjoner.  
Trapper som står under åpen himmel vil alltid ha vedlikeholdsbehov, dette må påregnes.  
Trapp til kjeller utført i trekonstruksjoner.

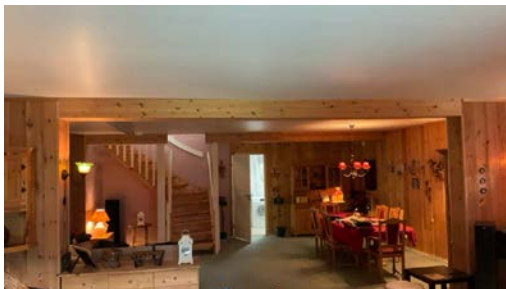
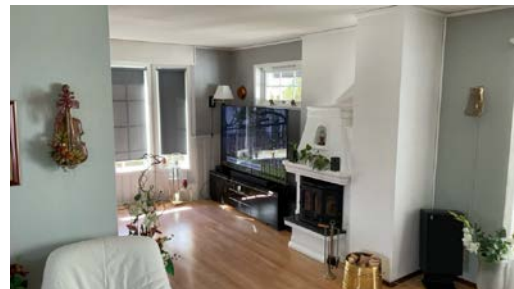
### 1 TG 1 Overflater

Gulv: Parkett. Teppesbelegg. Fliser.  
Vegg: Trepanel. Malt strie.  
Himling: Himlingsplater.  
Avhengig av bruksmønster og krav til estetikk av kjøper kan det være påregnelig med utskiftning/utbedringer.  
Det kan være enkelte skader/slitasjer som betraktes som mindre overflateskader. Slike skader blir ikke spesifisert, vurdert eller bemerket.

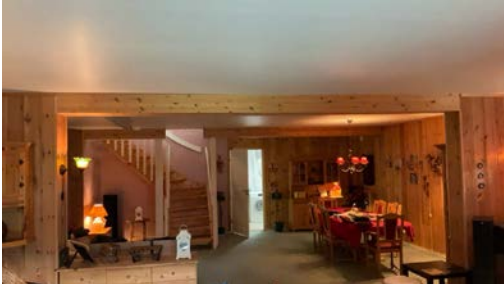
### 1 TG 1 Etasjeskille/gulv mot grunn

I underetasje er støpt gulv på grunn.  
Etasjeskille over kjeller er utført i trekonstruksjoner. Ståldragere er lagt inn for å ta av vekt over lengre spenn i etasjeskillet.  
Skjevheter og høydeforskjeller i etasjeskillere er kontrollert med krysslaser. Det er ikke funnet nevneverdige avvik, kun mindre høydeforskjeller på ca. 5-15mm er registrert. Lokale større avvik kan likevel påregnes. Dette er ikke unormalt i denne type boliger.  
Etasjeskillerne synes å oppfylle sin tiltenkte funksjon.  
Det er normalt at gulvoverflater kan være/er utsatt for slitasje. Det kan derfor være enkelte skader/slitasjer som betraktes som mindre overflateskader. Slike skader blir derfor ikke spesifisert, vurdert eller bemerket.

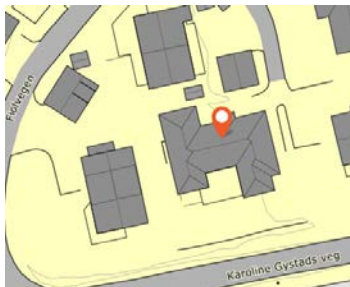
## 1 TG 2 Radon

Radon er en usynlig og luktfri radioaktiv gass, som gjør den vanskelig å oppdage, med mindre man foretar en radonmåling. Radon dannes kontinuerlig i jordskorpa, hvor det er uranrike bergarter og/eller løsmasser. Utendørs er konsentrasjonen av radon vanligvis lav, men radon i luften innendørs øker risikoen for lungekreft. Grunnstoffet uran er naturlig radioaktivt og finnes i berggrunn og jordsmonn. Når uran brytes ned, dannes det nye radioaktive stoffer, blant annet radon. Eiendommen ligger innenfor område med moderat til lave verdier i følge aktsomhetskart kart til NGI. Takstmannen har ikke kjennskap til radonmåling av boligen, boligen er ikke utført med radonsperre. Statens strålevern anbefaler radonmåling i bolig. Mer info angående radon kan hentes hos kommunen og Statens strålevern, [www.nrpa.no/radon](http://www.nrpa.no/radon). Utføring av radonmåling anbefales.

- Det bør gjennomføres radonmålinger.

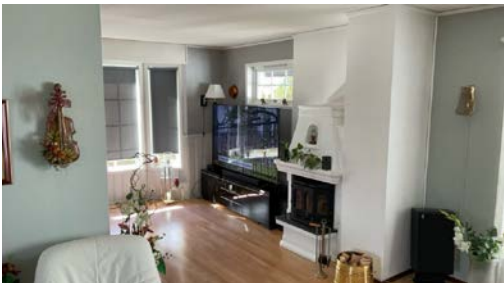
## 1 TG 1 Pipe og ildsted

Murt pipe, antatt teglstein. Pipe er besikttet fra bakkenivå og synlige overflater innvendig i bolig. Det anbefales ytterligere undersøkelser av piper og ildsteder ved omsetning av boliger. Peisovn montert i stue.

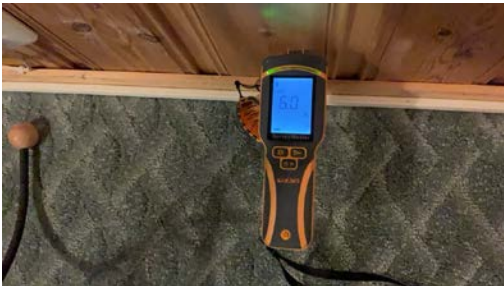
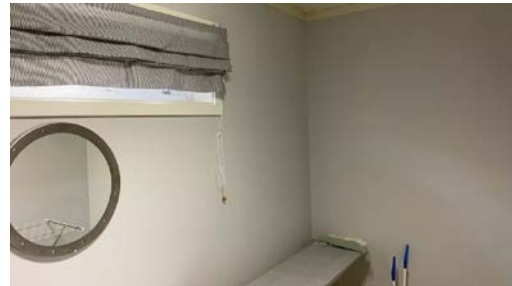
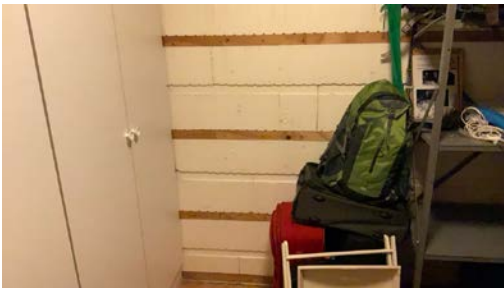
## 1 TG 1 Rom Under Terreng

Grunnmur i antatt Thermomur. Dette er lette blokker av Jacopor/isopor, som fylles med betong.  
Det gjøres oppmerksom på at utforede og innkledde vegger under terreng er å betrakte som en risikokonstruksjon med erfaringsmessig høy skadefrekvens. Det anbefales å følge med på utviklingen.  
Ved enkle fuksøk med fuktindikator registrerte jeg ikke verdier utover hva som forventes som normal. Synlige deler av grunnmur i noen rom.

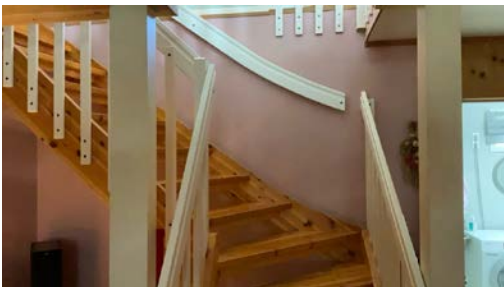
## TG 1 Innvendige trapper

Innvendige trapper mellom etasjer er utført i trekonstruksjoner.

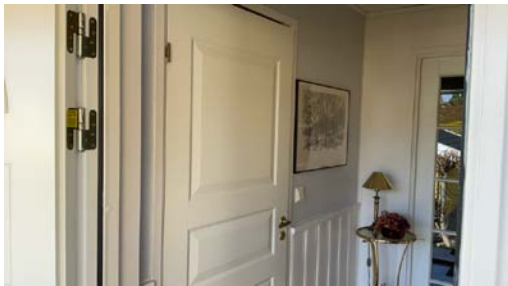
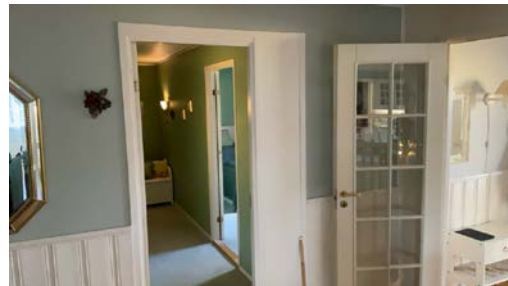
## TG 1 Innvendige dører

Innvendige dører med malte profilerte overflater og malte dører med glass.  
Justeringer må kunne påregnes på tredører som kan bevege seg gjennom ulike årstider. Enkelte sår/merker må påregnes (normal bruksslitasje)

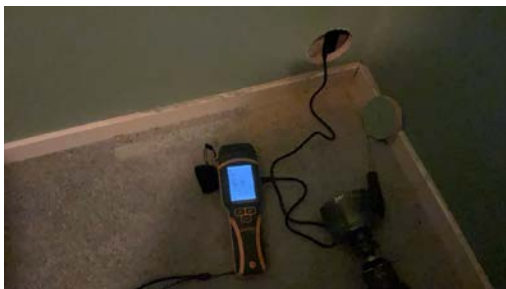
### TG 0 Tilliggende konstruksjoner våtrom

Hulltaking er foretatt og det er ikke påvist unormale forhold.

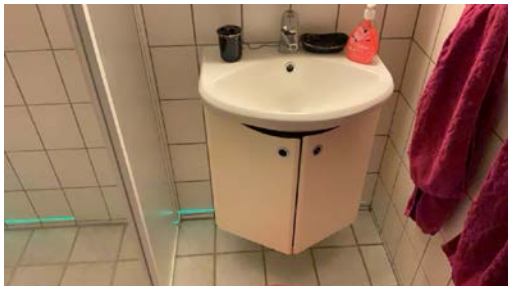
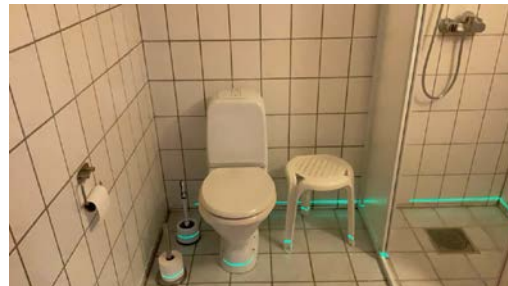
### 1 TG 1 Sanitærutstyr og innredning

Enkel vaskeservant med skap under med glatte fronter. Speil over med tilhørende belysning. Gulvmontert toalett. Dusjhjørne med glassdører og Elektrisk varmeovn.

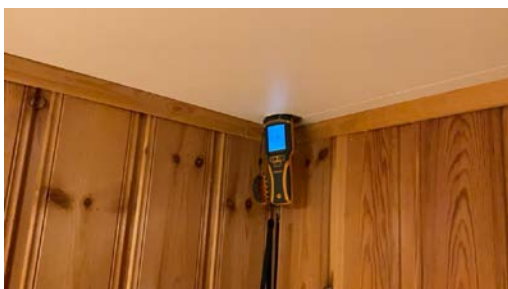
### TG 0 Tilliggende konstruksjoner våtrom

Hulltaking i tak rett under dusjsone er foretatt og det er ikke påvist unormale forhold.

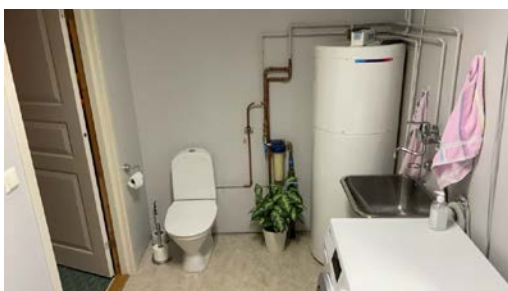
### TG 1 Sanitærutstyr og innredning

Plass til vaskemaskin og tørketrommel. Disse er fra 2019, opplyst av eier. Bereder, gulvmontert toalett og vaskeum.

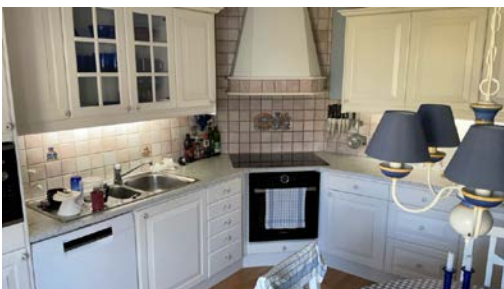
#### **TG 1** Avtrekk

Kjøkkenventilator er montert over kokesone/komfyr.

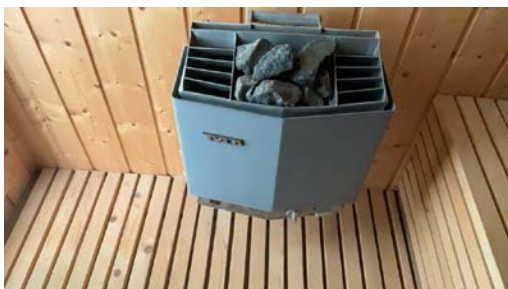
### TG 1 Teknisk anlegg

Elektrisk badstueovn.

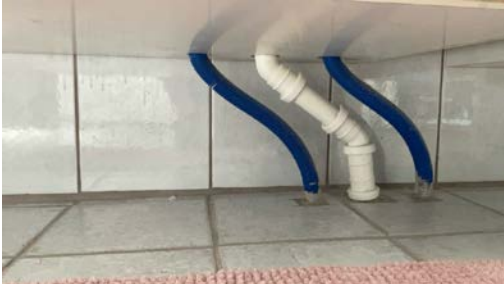
### TG 2 Vannledninger

- Vurdering er basert på alder. Tilstandsgrad 2 gis med bakgrunn i at mer enn halvparten av forventet brukstid for skjulte røranlegg er passert. Det er nå ingen symptomer på funksjonssvekkelse, men vær oppmerksom på at dette er en risikokonstruksjon.

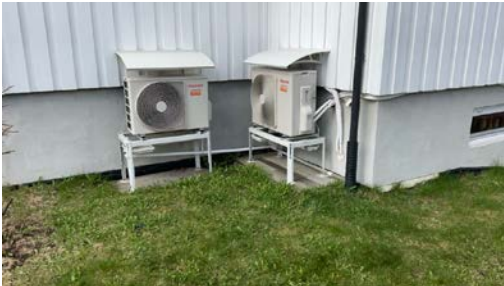
## TG 1 Varmesentral

Varmepumpe luft/luft er montert i stue i begge plan.

Kjeller: Varmepumpe er 4 år gammel. Opplyst av eier.

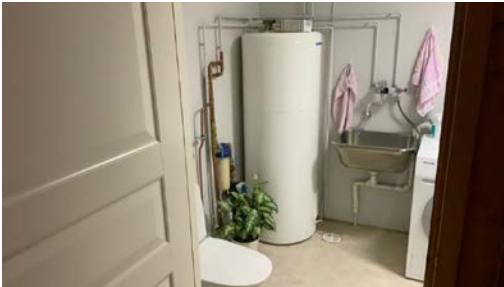
## ! TG 1 Varmtvannstank

Varmtvannsbereder på ca. 200 liter er plassert på vaskerom i kjeller.
