## Nøkkelinformasjon

# Bo luksuriøst på Fladbyseter – stor og velholdt familiebolig.

| Tilstandsrapport ..... | 34 |

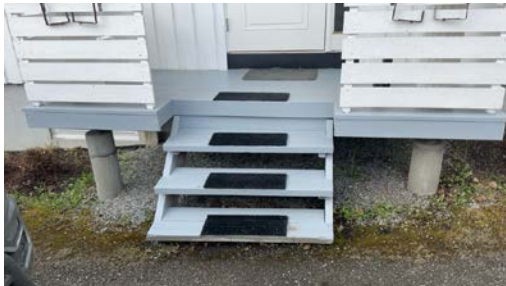
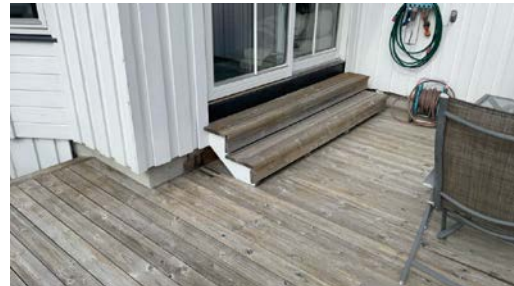
## TG 1 Utvendige trapper

Overbygget inngangsparti med trapp/veranda utført i trekonstruksjoner.  
Verandatrapper utført i trekonstruksjoner.  
Trapper som står under åpen himmel vil alltid ha vedlikeholdsbehov, dette må påregnes.  
Trapp til kjeller utført i trekonstruksjoner.

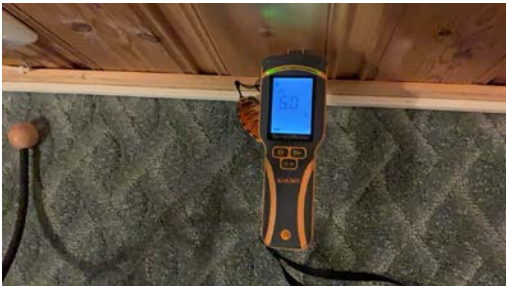
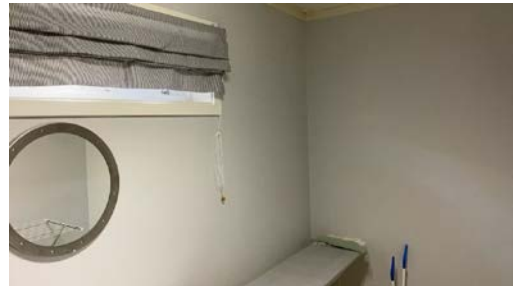
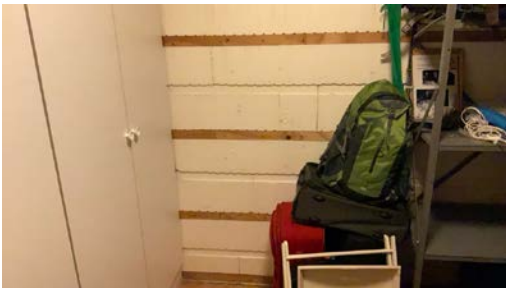
## ! TG 1 Rom Under Terreng

Grunnmur i antatt Thermomur. Dette er lette blokker av Jacopor/isopor, som fylles med betong.  
Det gjøres oppmerksom på at utforede og innkledde vegger under terreng er å betrakte som en risikokonstruksjon med erfaringsmessig høy skadefrekvens. Det anbefales å følge med på utviklingen.  
Ved enkle fuksøk med fuktindikator registrerte jeg ikke verdier utover hva som forventes som normal. Synlige deler av grunnmur i noen rom.

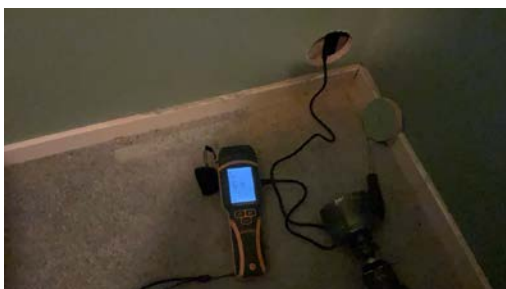
### TG 0 Tilliggende konstruksjoner våtrom

Hulltaking er foretatt og det er ikke påvist unormale forhold.

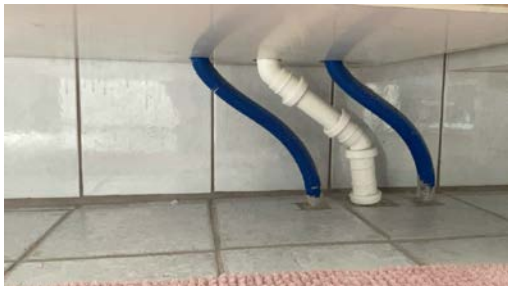
### TG 2 Vannledninger

- Vurdering er basert på alder. Tilstandsgrad 2 gis med bakgrunn i at mer enn halvparten av forventet brukstid for skjulte røranlegg er passert. Det er nå ingen symptomer på funksjonssvekkelse, men vær oppmerksom på at dette er en risikokonstruksjon.
