**Salgsobjekt:** Enebolig  
**Eierform:** Eiet  
**Byggeår:** 1997  
**BRA-i/BRA Total** 329/353 kvm  
**Tomtstr.:** 804.5 m<sup>2</sup>  
**Soverom:** 3  
**Gnr./bnr.** Gnr. 43, bnr. 155  
**Oppdragsnr.:** 1205250141

# Bo luksuriøst i blindvei m/ garasje på Fladbyseter.

| Tilstandsrapport ..... | 34 |

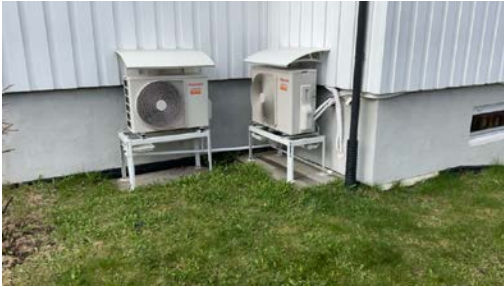
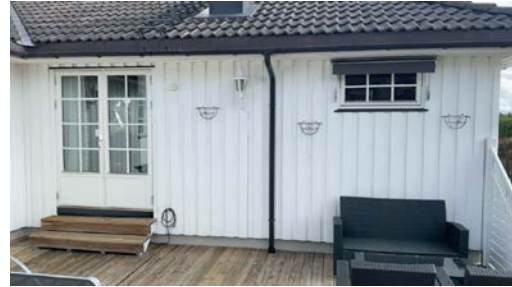
## TG 1 Veggkonstruksjon

Yttervegg i isolert bindingsverk som var normal byggeskikk på oppføringstidspunktet. Stående utvendig trekledning. Liggende kledning under karnapvindu.

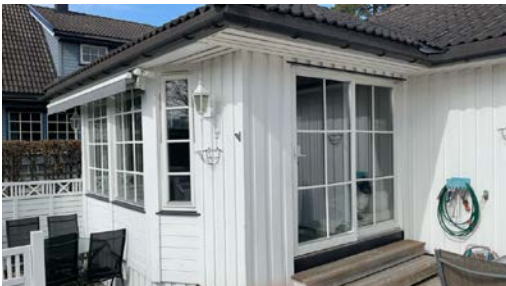
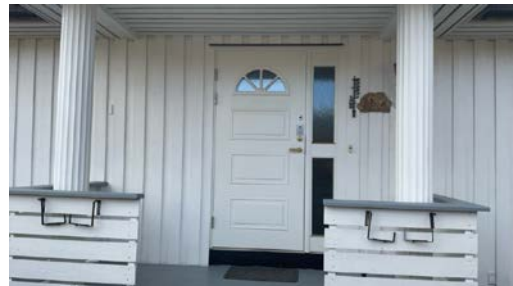
## TG 1 Balkonger, terrasser og rom under balkonger

Balkong med utgang fra stue og bassengrom. Konstruksjoner og overflater i treverk. Fundamentert på støpte/murte punkter. Terrasser/verandaer som står under åpen himmel vil alltid ha vedlikeholdsbehov, dette må påregnes.  
Overbygd inngangsparti: Konstruksjoner og overflater i treverk. Fundamentert på støpte/murte punkter.

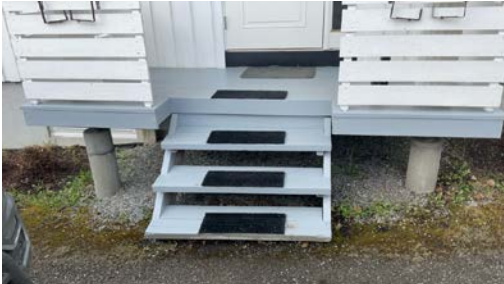
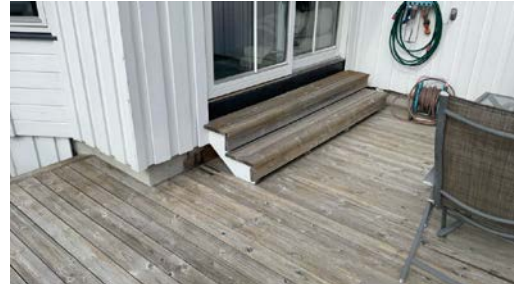
## TG 1 Utvendige trapper

Overbygget inngangsparti med trapp/veranda utført i trekonstruksjoner.  
Verandatrapper utført i trekonstruksjoner.  
Trapper som står under åpen himmel vil alltid ha vedlikeholdsbehov, dette må påregnes.  
Trapp til kjeller utført i trekonstruksjoner.

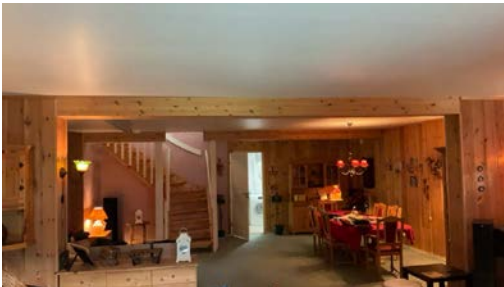
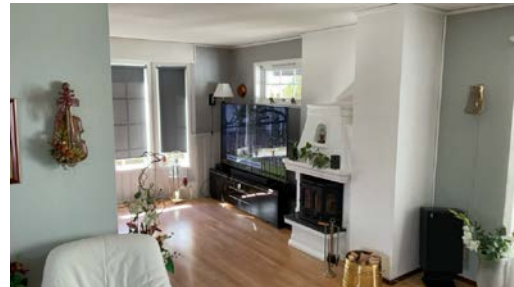
### 1 TG 1 Overflater

Gulv: Parkett. Teppesbelegg. Fliser.  
Vegg: Trepanel. Malt strie.  
Himling: Himlingsplater.  
Avhengig av bruksmønster og krav til estetikk av kjøper kan det være påregnelig med utskiftning/utbedringer.  
Det kan være enkelte skader/slitasjer som betraktes som mindre overflateskader. Slike skader blir ikke spesifisert, vurdert eller bemerket.

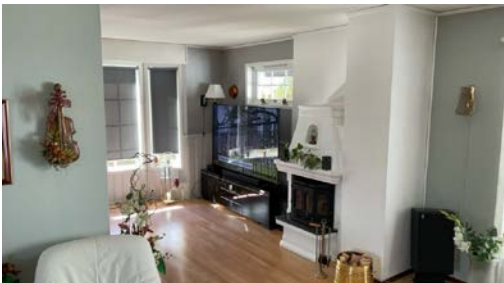
## TG 1 Pipe og ildsted

Murt pipe, antatt teglstein. Pipe er besiktiget fra bakkenivå og synlige overflater innvendig i bolig. Det anbefales ytterligere undersøkelser av piper og ildsteder ved omsetning av boliger. Peisovn montert i stue.

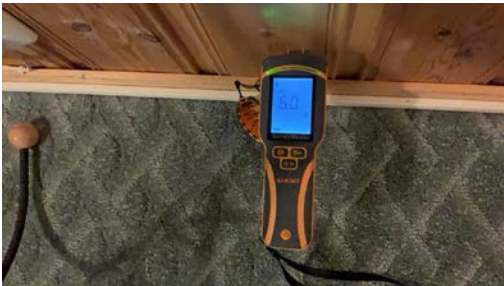
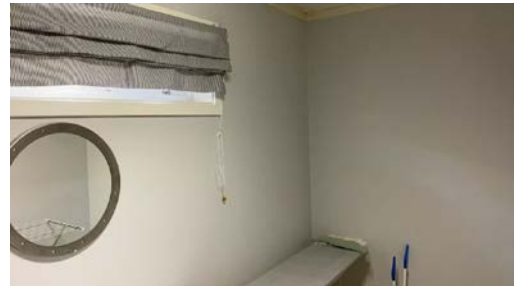
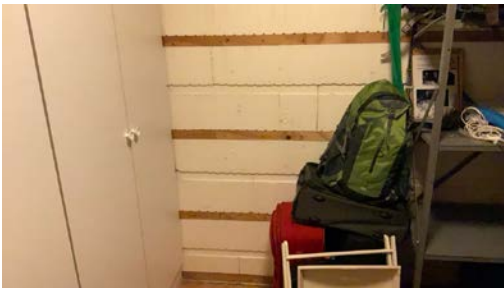
## TG 1 Rom Under Terreng

Grunnmur i antatt Thermomur. Dette er lette blokker av Jacopor/isopor, som fylles med betong.  
Det gjøres oppmerksom på at utforede og innkledde vegger under terreng er å betrakte som en risikokonstruksjon med erfaringsmessig høy skadefrekvens. Det anbefales å følge med på utviklingen.  
Ved enkle fuksøk med fuktindikator registrerte jeg ikke verdier utover hva som forventes som normal. Synlige deler av grunnmur i noen rom.

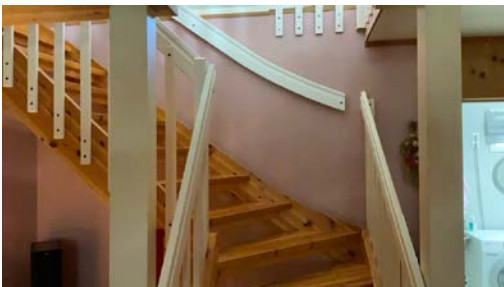
## TG 1 Innvendige trapper

Innvendige trapper mellom etasjer er utført i trekonstruksjoner.

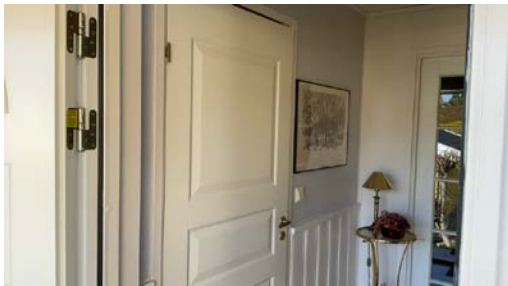
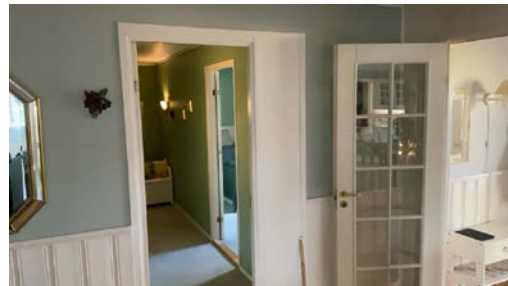
## TG 1 Innvendige dører

Innvendige dører med malte profilerte overflater og malte dører med glass.  
Justeringer må kunne påregnes på tredører som kan bevege seg gjennom ulike årstider. Enkelte sår/merker må påregnes ( normal bruksslitasje)

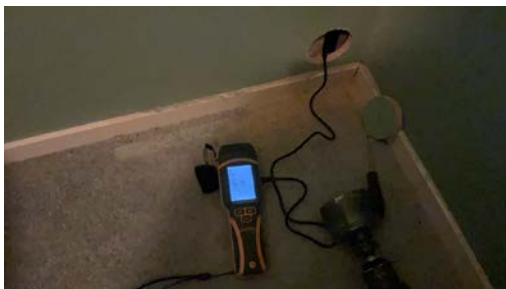
### 1 TG 0 Tilliggende konstruksjoner våtrom

Hulltaking er foretatt og det er ikke påvist unormale forhold.

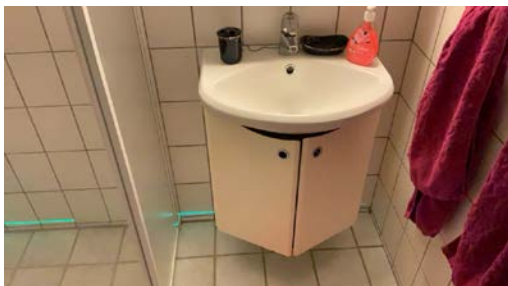
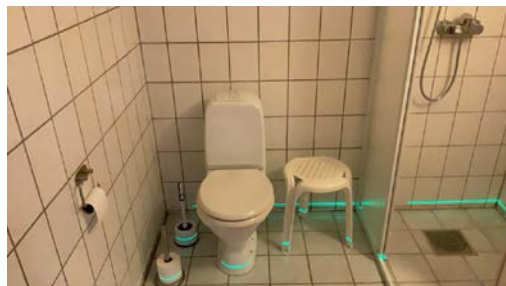
### 1 TG 1 Sanitærutstyr og innredning

Enkel vaskeservant med skap under med glatte fronter. Speil over med tilhørende belysning. Gulvmontert toalett. Dusjhjørne med glassdører og Elektrisk varmeovn.

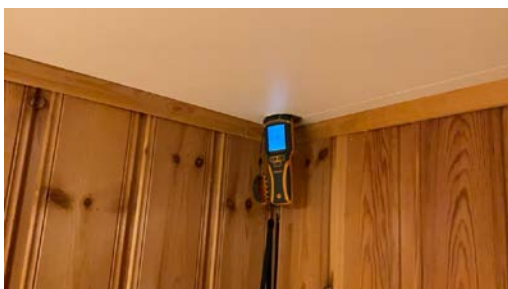
### TG 0 Tilliggende konstruksjoner våtrom

Hulltaking i tak rett under dusjsone er foretatt og det er ikke påvist unormale forhold.

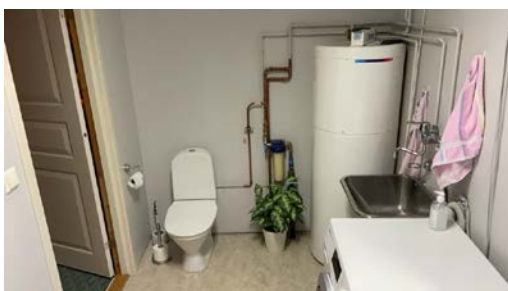
### TG 1 Sanitærutstyr og innredning

Plass til vaskemaskin og tørketrommel. Disse er fra 2019, opplyst av eier. Bereder, gulvmontert toalett og vaskeum.

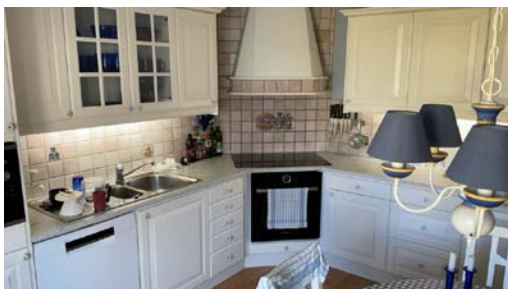
#### **TG 1** Avtrekk

Kjøkkenventilator er montert over kokesone/komfyr.

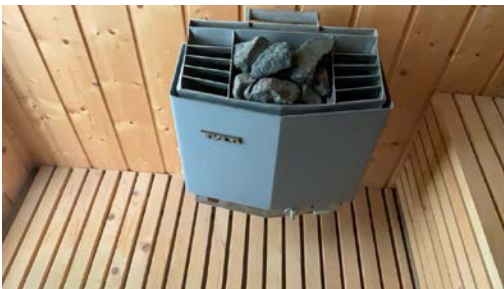
### TG 1 Teknisk anlegg

Elektrisk badstueovn.

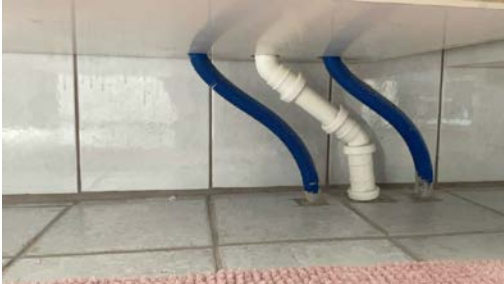
### TG 2 Vannledninger

- Vurdering er basert på alder. Tilstandsgrad 2 gis med bakgrunn i at mer enn halvparten av forventet brukstid for skjulte røranlegg er passert. Det er nå ingen symptomer på funksjonssvekkelse, men vær oppmerksom på at dette er en risikokonstruksjon.

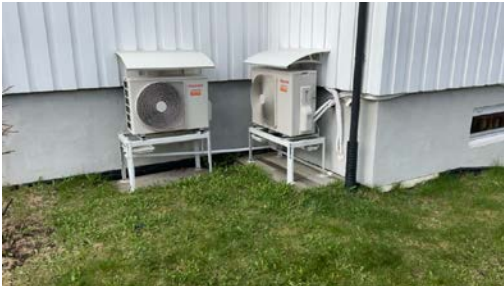
## TG 1 Varmesentral

Varmepumpe luft/luft er montert i stue i begge plan.

Kjeller: Varmepumpe er 4 år gammel. Opplyst av eier.

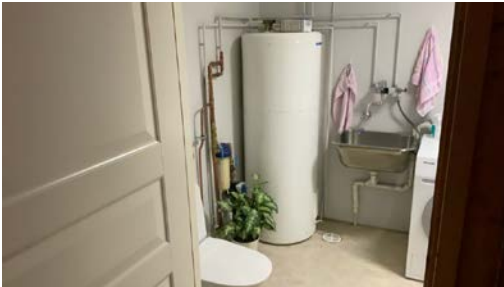
## TG 1 Varmtvannstank

Varmtvannsbereder på ca. 200 liter er plassert på vaskerom i kjeller.

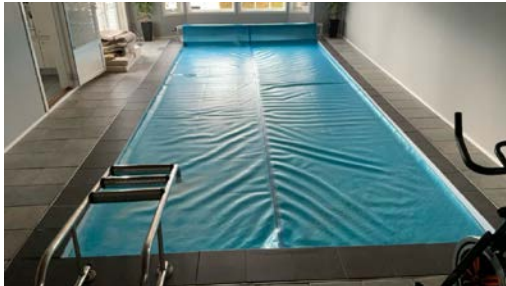
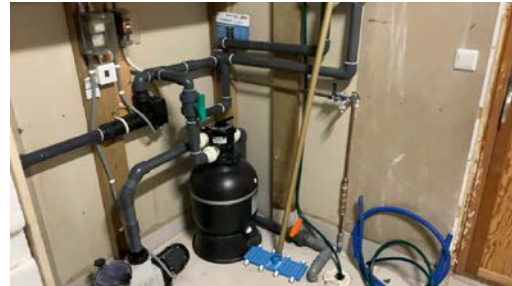
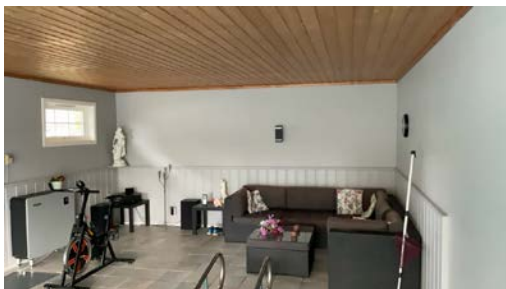
## TG 2 Andre installasjoner

Rom på ca 51 m<sup>2</sup>, med basseng.

Toppduk på basseng og avfuktningsenhet fra 2025. Tidsur fra 2023. Opplyst av eier.

Ved enkle fuktsøk registrerte jeg ingen unormale verdier.

Det er ikke behov for utbedringstiltak siden anlegget fungerer i dag, men ut ifra alder kan skader plutselig oppstå på eldre anlegg.
