Tilstandsrapport

Enebolig

Nepleveien 62, 1852 MYSEN

Oppdragsnr.: 12472-1408

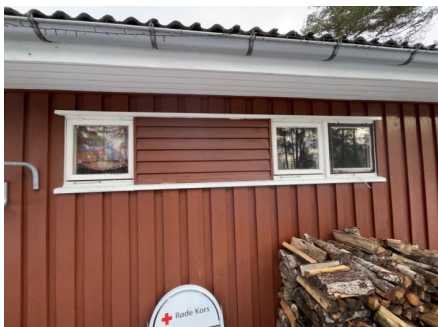
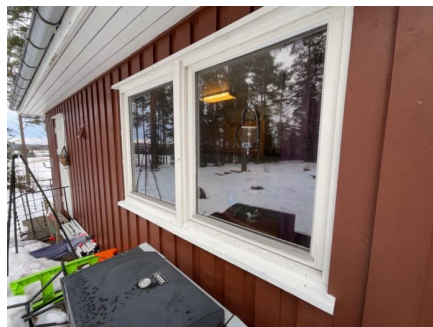
Vindu bad

- Karmene i vinduer er slitte og det er sprekker i trevirket.
- Det er påvist tegn på innvendig kondensering av enkelte vindusglass.

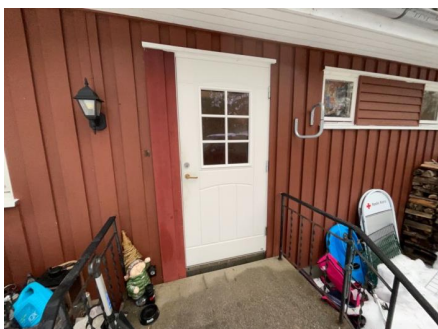
Dører

- Det er avvik:

Justere døren.

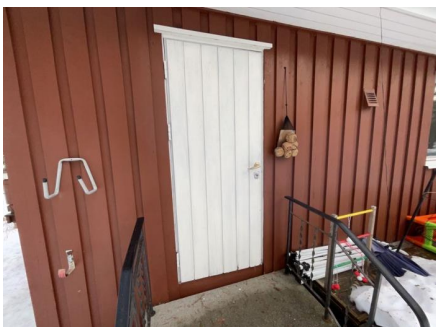
- Karmene i dører er værslitte utvendig og det er sprekker i trevirket.
- Det er påvist dører som er vanskelig å åpne eller lukke.

Man må kunne forvente behov for utskiftning.

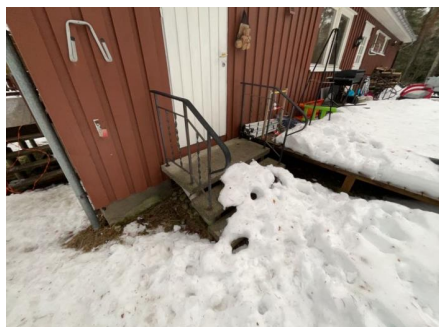
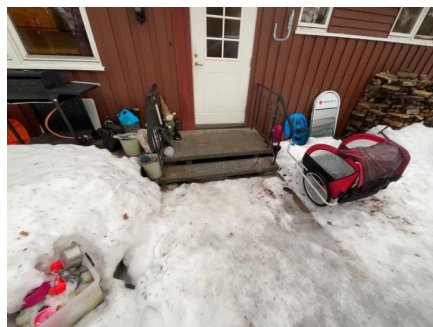
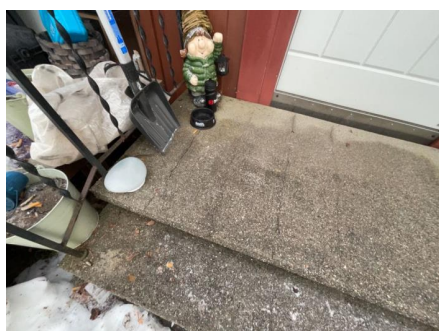
Det observeres sprekker i trinn. Rekkverk har skjevheter og korrosjon (rust). Den ene trappen var snødekt på befaringstidspunktet.

Utføre vedlikehold, og dersom trappen skal tilfredsstillе dagens krav må rekkverk endres.

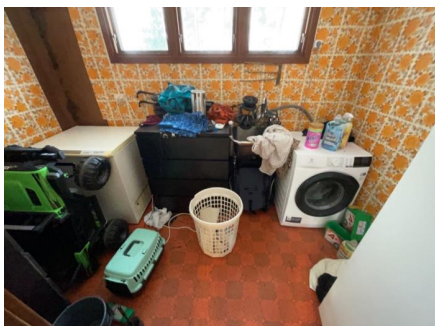
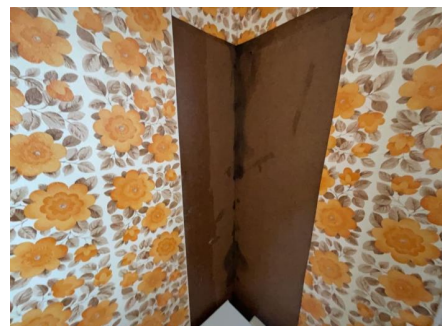
Våtrommet er i daglig bruk, men er av eldre dato, fra byggeår. Våtrommet må følgelig påregnes fullt oppgradert i tiden som kommer.

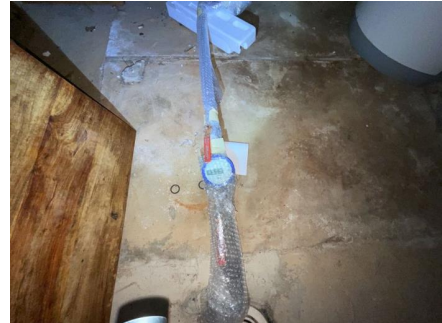
Lekkasje fra rør i kjøkkenbenk.

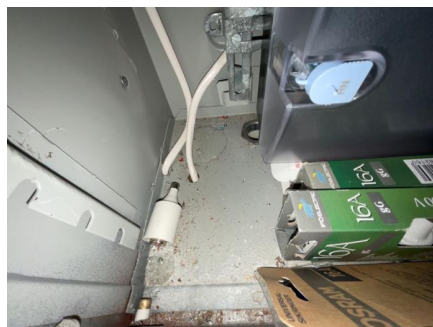
Hull i sikringsskap.
