Nepleveien 62, 1852 MYSEN

# Velkommen til Nepleveien 62

# Tilstandsrapport

Befaringsdato: 31.01.2024

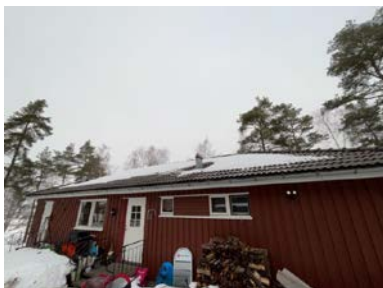
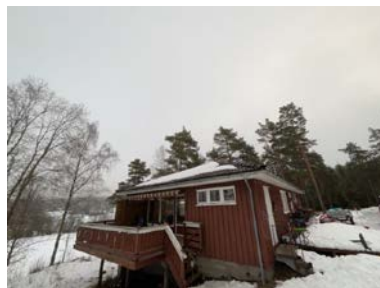
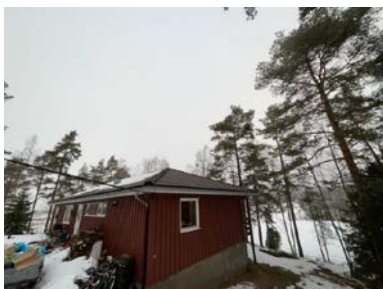
- Overvåk tilstanden jevnlig. For å få tilstandsgrad 0 eller 1 må tekingen skiftes ut, men tidspunktet for når dette er nødvendig er vanskelig å si noe om.

Foreta ytterligere undersøkelser når tekingen er snøfri.

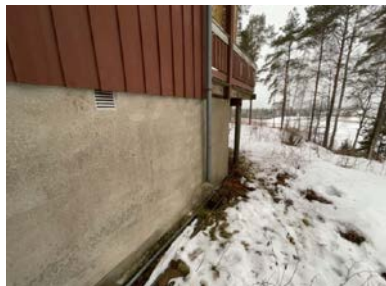
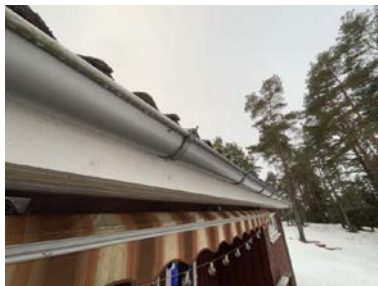
- Det er påvist spredte råteskader i bordkledningen.
- Det er ingen eller liten lufting i nedre kant av kledning mot grunnmur.
- Det er værslitt/oppsprukket trevirke/trepaneler.

- Råteskadet trekledning må skiftes ut.

Utføre vedlikehold.

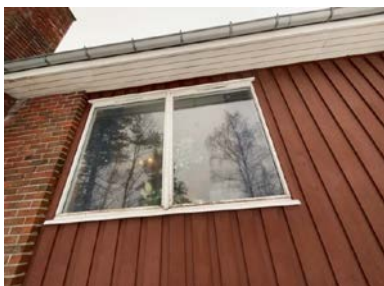
- Det er påvist vinduer med fukt/råteskader.
- Vinduet er punktert.

- Vinduer med råteskader må erstattes med nye.

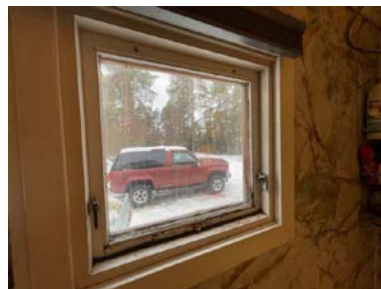
Vindu bad

- Karmene i vinduer er slitte og det er sprekker i trevirket.
- Det er påvist tegn på innvendig kondensering av enkelte vindusglass.
- Vinduer har vedlikeholdsetterslep.

- Det må påregnes noe vedlikehold og at enkelte vinduer må skiftes ut.

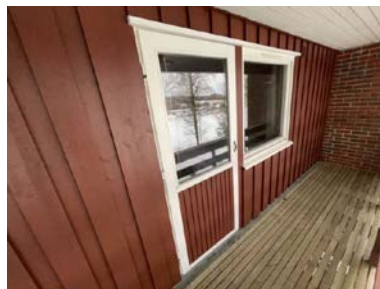
Balkongdør i soverom

- Karmene i dører er værslitte utvendig og det er sprekker i trevirket.

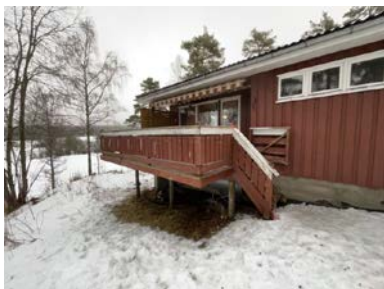
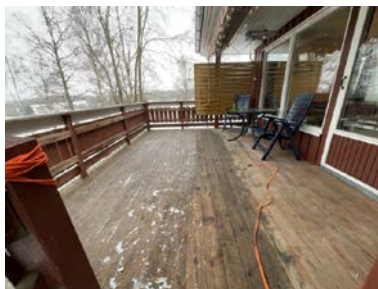
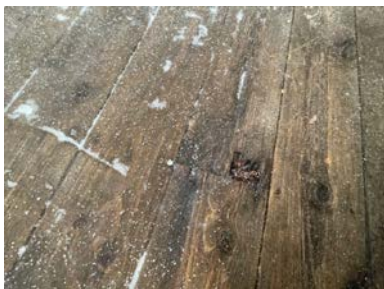
## Balkonger, terrasser og rom under balkonger - 2

Fra soverommet er det utgang til en veranda i trekonstruksjoner.

- Rekkverket er for lavt i forhold til dagens krav til rekkverkshøyder.
- Det er påvist fukt/råteskader i konstruksjonen.
- Åpninger i rekkverk er ikke i henhold til krav i dagens forskrifter.

- Råteskadede konstruksjoner må skiftes ut.

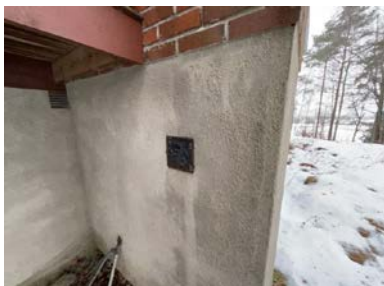
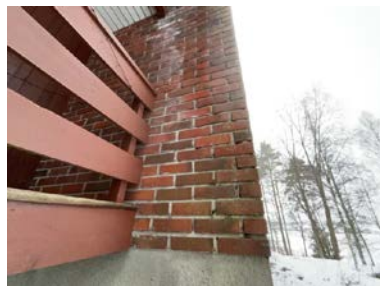
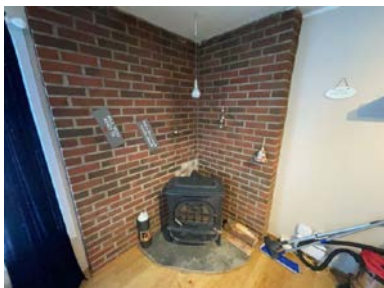
## ! TG 2 Rom Under Terreng

Det er påvist indikasjoner på fuktgjennomtrenging inn i kjellermur og kjellergulv. Årsaken er trolig svakheter ved drenering, og manglende kapillærbrytende sjikt mot grunnen.

Det er viktig å ha mest mulig åpne mur konstruksjoner, samt at ting og gjenstander som kan ta skade bør ikke lagres i direkte kontakt med underlaget. For å lukke avvik må det iverksettes tiltak med fuktsikring.

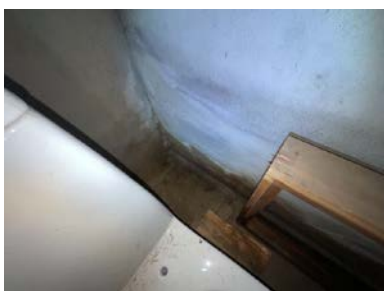
### Kryp kjeller

Bygningen har krypkjeller under trebjelkelag og stubbegulv.

- Det er stedvis påvist fuktnivå som tilsier at konstruksjonen kan ha fuktskader.
- Det er påvist synlig vann i krypkjeller eller synlige tegn på innsig av vann i krypkjeller.

Ved måling med pigg i stubbloft (himling i krypkjeller) indikeres høye fuktverdier, og lokalt med råte.

Fuktigheten er høy i krypkjeller på grunn av fuktighet fra grunnen, innsig av vann og/eller kondensering. Temperatur og fuktforhold kan gi skader i konstruksjoner slik som bjelkelag, og ofte utvikle seg over tid. En tilstandsrapport som denne baseres på en visuell befarings uten inngrep i konstruksjonen.

- Ytterligere undersøkelser må foretas for å få kartlagt tilstanden og omfanget på eventuelle skader.

Fuktig grunn i krypkjeller bør plastes for å begrense fordampning fra grunnen mest mulig. Jfr. også punktet "Drenering".

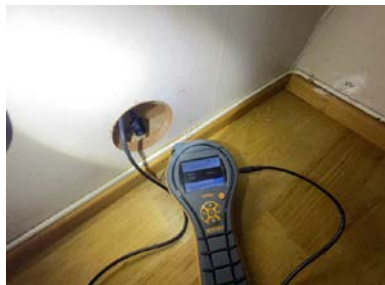
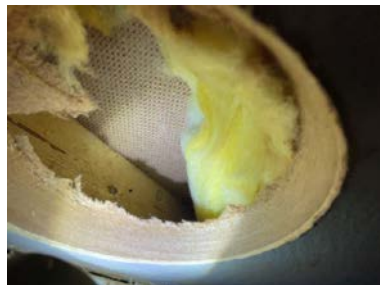
## 1. ETASJE > BAD

TG 3 er satt på bakgrunn av at våtrommet har oversteget normal forventet levetid/brukstid, samt utførelse i forhold til dagens krav til våtrom og generell tilstand. Det er fukt/råteskade i veggplate bak badekar, og det er sprekker fugmasse.

Det har blitt dusjet direkte på vegger og gulv, noe som på generelt grunnlag kan være en risikoløsning med hensyn til fukt i bakenforliggende og underliggende konstruksjoner.

Våtrommet er i daglig bruk, men er av eldre dato, fra byggeår. Våtrommet må følgelig påregnes fullt oppgradert i tiden som kommer.

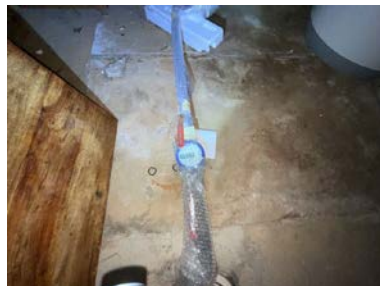
Stoppekran

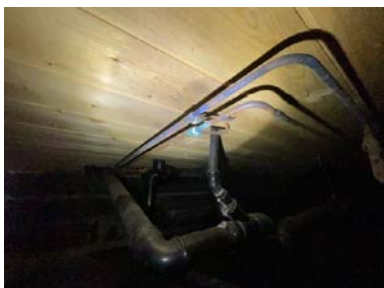
## Avløpsrør

Det er avløpsrør av plast.

- Det er ikke behov for utbedringstiltak siden anlegget fungerer i dag, men ut ifra alder kan skader plutselig oppstå på eldre anlegg.
- I forbindelse med oppgradering av våtrom vil det være naturlig med utskiftning av rør.

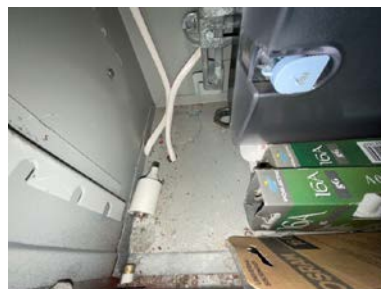
Hull i sikringsskap.
