Lensmannssvingen 31, 2480 KOPPANG

**Innholdsrik enebolig med moderne preg og attraktiv beliggenhet på Koppang. Nyere kjøkken og bad. 4 soverom.**

Nøkkelinformasjon .....	2
Om eiendommen .....	4
Tilstandsrapport .....	29
Egenerklæring .....	75
Energiattest .....	80
Nabolagsprofil .....	86
Budskjema .....	97

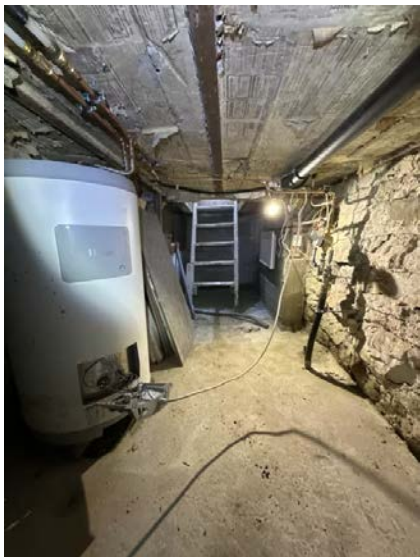
Viser grovkjeller. Etablert varmtvannsbereder, vanninntak, hovedstoppekran og vannmåler. Oppvarming med panelovn.

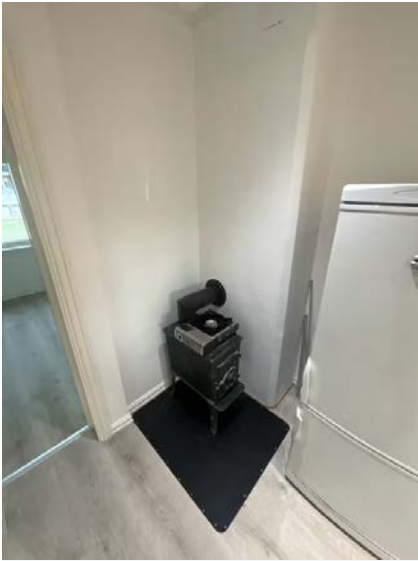
Viser vedovn på kjøkken.

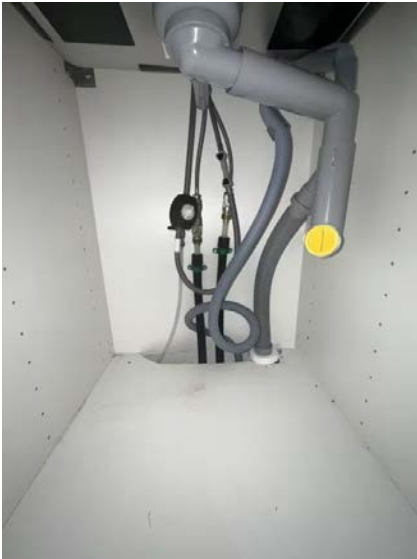
Viser vann og avløps installasjoner under kum.

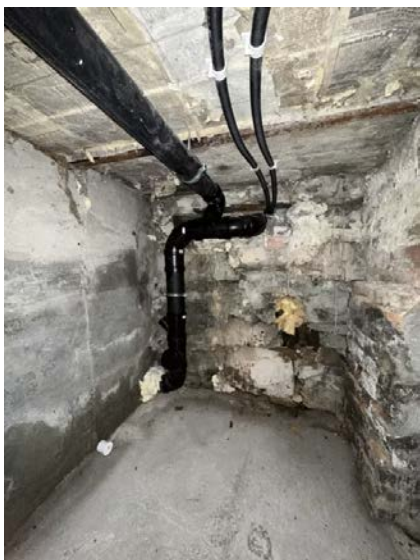
Viser avløpsrør i kjeller.

Anbefaler ytterligere undersøkelser vedrørende lufting av avløpsanlegget.

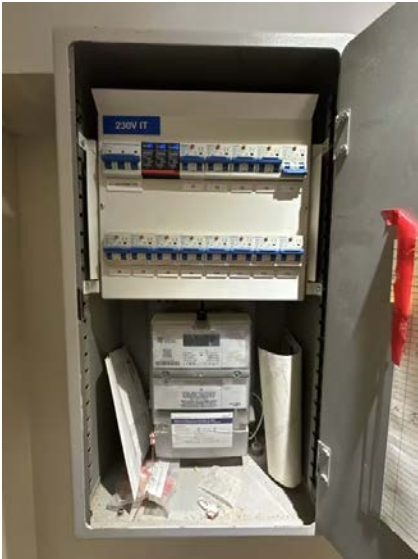
Viser sikringsskap plassert i 2.etasje.

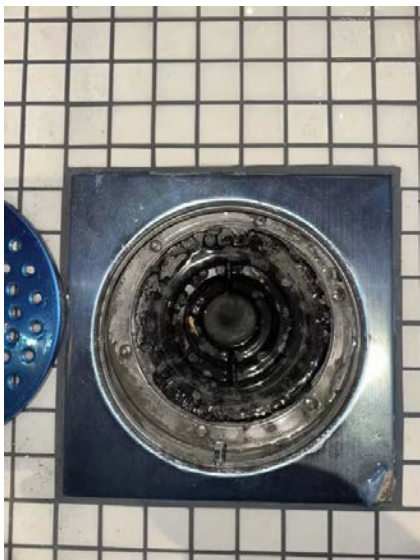
Viser sluk i dusjsonen.
