Lensmannssvingen 31, 2480 KOPPANG

Innholdsrik enebolig med moderne preg og attraktiv beliggenhet på Koppang. Nyere kjøkken og bad. 4 soverom.

Innhold

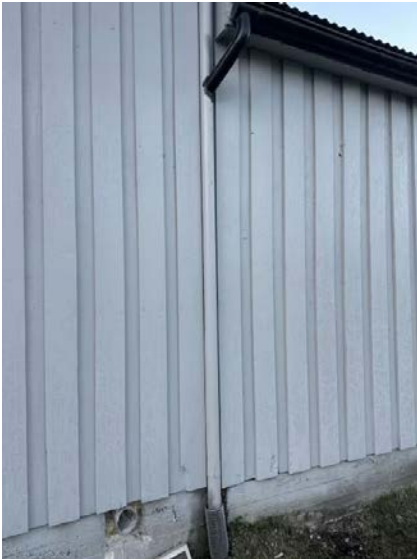
Deler av nedløpsrør er ført videre til nedgravd drenerør.

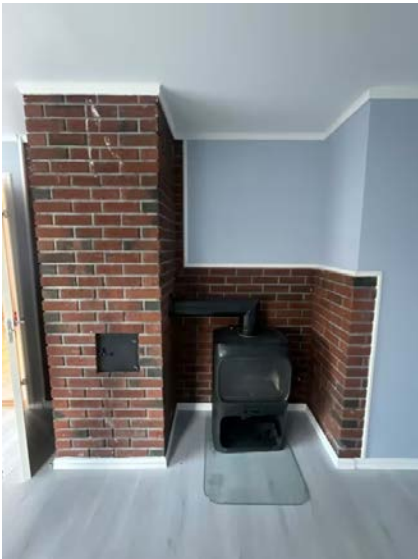
Viser vedovn og sotluke i spisestue.

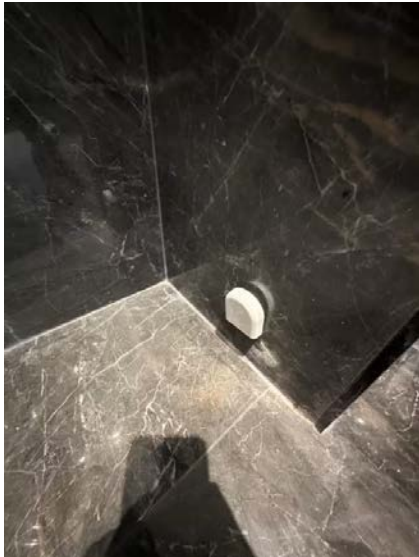
Viser avrenning fra fordelerskap.

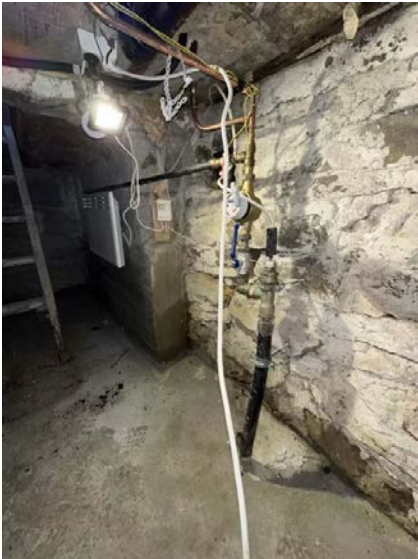
Vannledninger - Rørstrekk i kjeller er uisolerte og kan være utsatt for frost. Etablert varmeovn. Deler av vannrør er skjulte og ikke mulig å kontrollere. Ingen lekkasjer eller skader ble registrert, generelt anbefales regelmessig testing av hovedstoppekran for å kontrollere at den stenger ved en eventuell lekkasje. Ingen opplysninger om tidligere frostproblematikk. Utvendige stikkledninger er ikke vurdert. Funksjon og tilstand må vurderes av fagmann.

Viser vanninntak, hovedstoppekran og vannmåler i kjeller.

Vannrør må isoleres i kalde rom for å unngå frost og kondens.

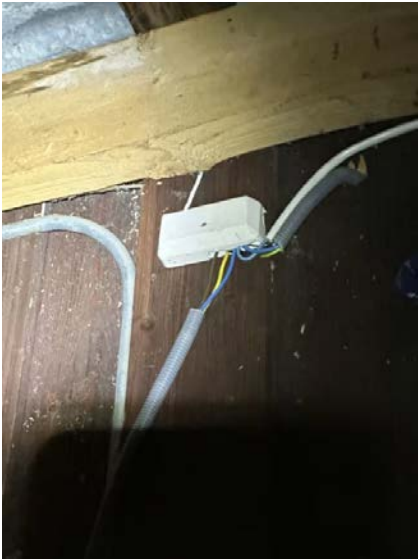
Viser koblingsboks i garasje med ufagmessig utførelse.

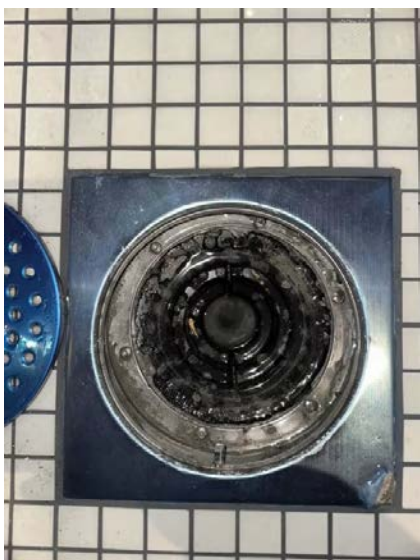
Viser sluk i dusjsonen.
