Boligvegen 19, 2230 SKOTTERUD

# Sentrumsnær enebolig over to etasjer

# Tilstandsrapport

Befaringsdato: 25.06.2025

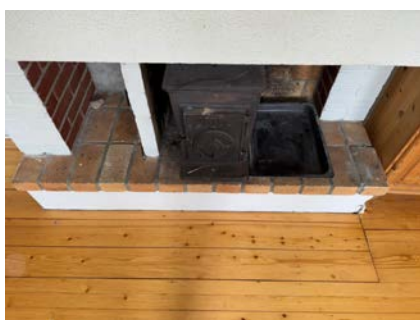
Åpen peis med gammel vedovn og uten brannsikker plate på gulv i forkant.

Det presiseres at kostnadsestimatet kun er basert knyttet til nærmere undersøkelser samt utbedring av ildfaste plater under peis og sotluken. Dersom feiervesenet vurderer at ytterligere tiltak eller utbedringer er nødvendige, vil disse komme i tillegg til de estimerte kostnadene.

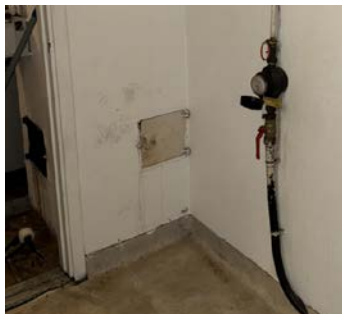
Sotluke under 30cm fra brennbart materiale/belegg

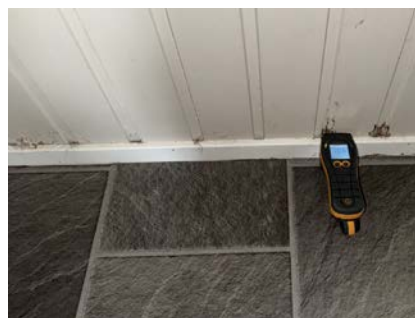
Panel i hall

Det ble også observert gamle fuktmerker i kledning i hall, men hvor det ikke ble unormale utslag på fuktmåleren, men skadebildet tyder på tidligere fuktpåvirkning.

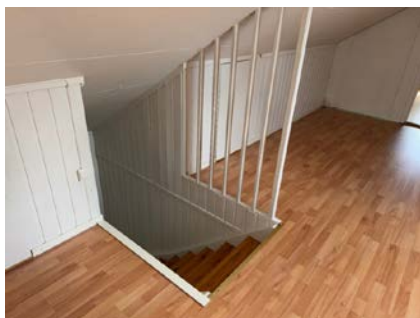
Mangler rekkverk og lav frihøyde

Vurder justering av tak eller trappeløp dersom lav frihøyde vurderes som risikofyllt ved bruk.

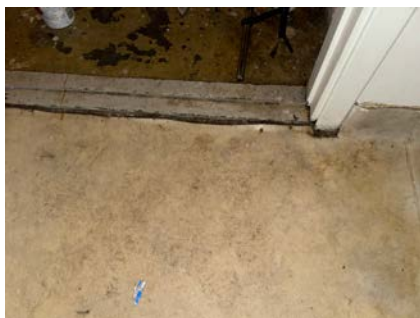
- Det er påvist at gulvoverflaten har sprekker.
- Det er påvist at høydeforskjell fra topp slukrist til gulv/synlig topp membran ved dørterskel er mindre enn 25 mm.
- Det er påvist avvik i fallforhold til sluk i forhold til krav i forskrift på byggetidspunktet.
- Overflaten har omfattende skader.

Utette avslutninger mot dørterskel

Full rehabilitering av våtrommet bør påregnes, da dagens løsning er av eldre dato, har manglende tettesjikt/membran i veggens våtsoner, og det er påvist skader i gulvbelegget. Konstruksjonen tilfredsstiller ikke gjeldende krav til fuktsikring, og det foreligger risiko for fuktskader, mugg og soppevekst i underliggende bygningsdeler dersom tiltak ikke iverksettes. Mugg- og soppevekst kan føre til dårlig luftkvalitet, lukt og potensielle helsemessige plager

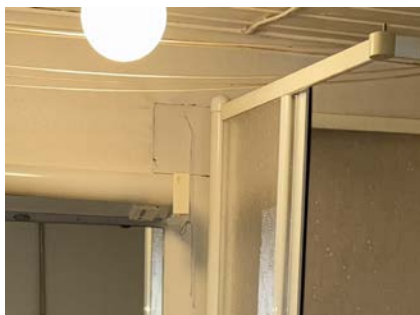
Naturlig ventilasjon via veggventil

Mekanisk avtrekk bør etableres og tilluftsforholdene bør forbedres ved å øke spalten eller etablere annen form for tilluftstilførsel.

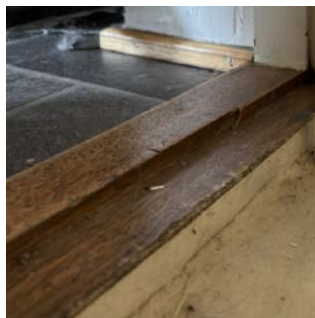
Liten tilluftspalte i terskel

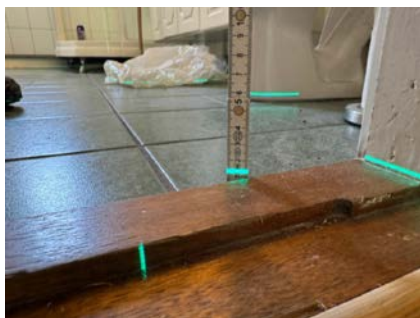
Gulv ved terskel 15mm (fall 14mm)

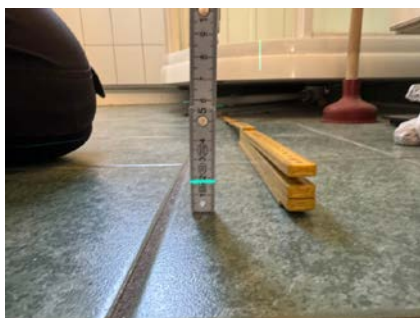
80 cm ut fra sluk 18mm (fall 11mm)

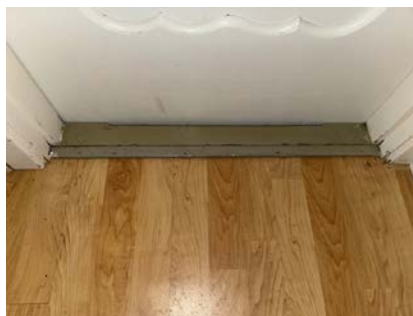
Liten/tett tilluftsspalte under dør.

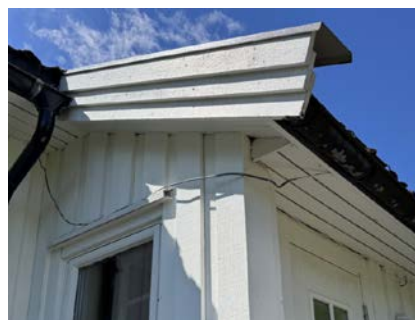
Løse kabler med ukjent funksjon
