# Balders veg 26 B 2413 ELVERUM

## Tilstandsrapport Eierskifte

Boligtype: Leilighet

Byggeår: 2015

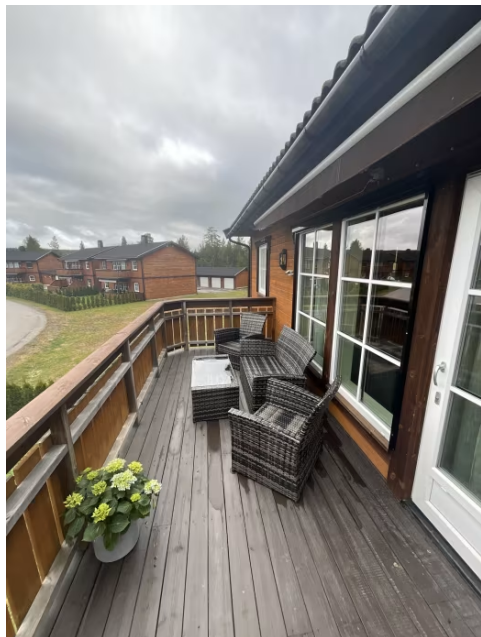
### 6.1 Balkong, terrasse, platting

| Adkomst til åpen balkong fra stue. Understøttet med tresøyler. | |
| Ingen vesentlige avvik eller skader ble registrert. | |

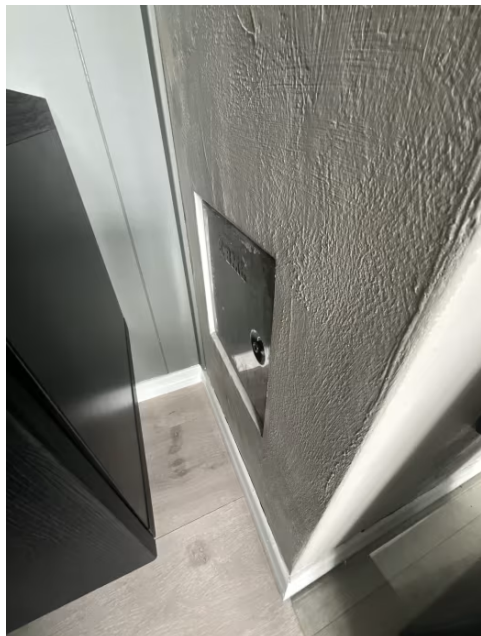
| Er det påvist avvik ved ildsted/feiluke/sotluke i forhold til avstand brennbart materiale? | Ja |

Det registreres sprekk i vedovn.

Med bakgrunn i påviste avvik og for en vurdering av eventuelle tiltak anbefales en ytterligere kontroll av pipa/ildsteder utført av brann- og feiervesen.

Anbefaler ytterligere undersøkelse av trekk ved ildsted.

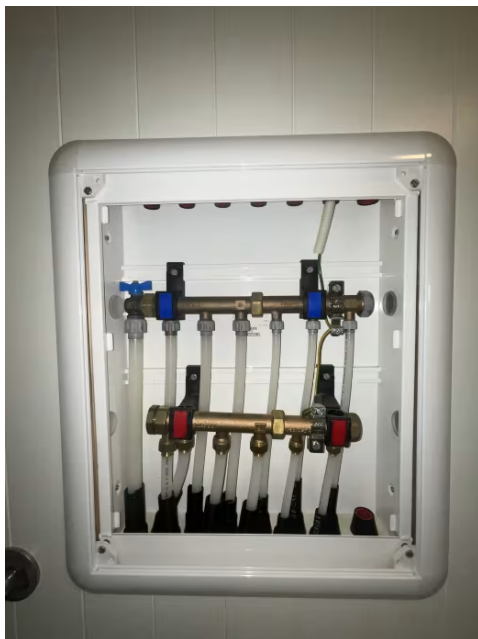
## 6.9 Vannledninger

| <p>Vannrør med rør i rør system fra fordelerskap plassert på vaskerom og frem til sanitærinstallasjoner på badet, vaskerom og kjøkken.</p> <p>Hovedstoppekran plassert i fordelerskap.</p> | |

Funksjon og tilstand må vurderes av fagmann.

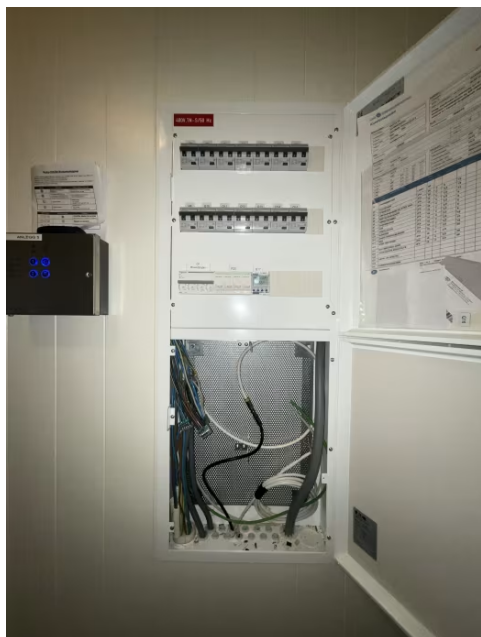
## 6.10 Elektrisk

Er det foretatt kontroll av det lokale el tilsyn i løpet av de siste 5 år

Nei

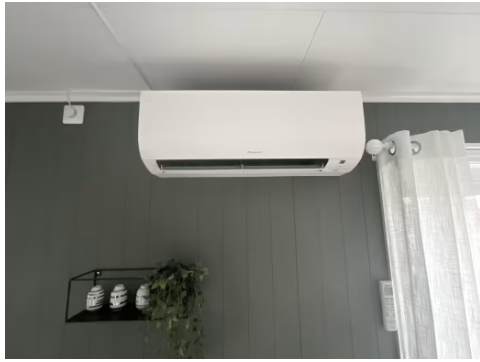
## 6.11 Varmesentral

Type anlegg Varmepumpe

Luft til luft varmepumpe. Innedel montert i stue. Varmepumpe montert i 2024.

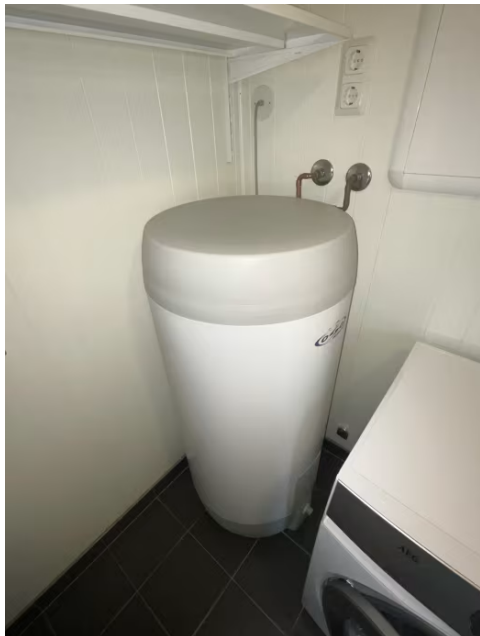
## 6.12 Varmtvannsbereder

Plassering bereder

Vaskerom

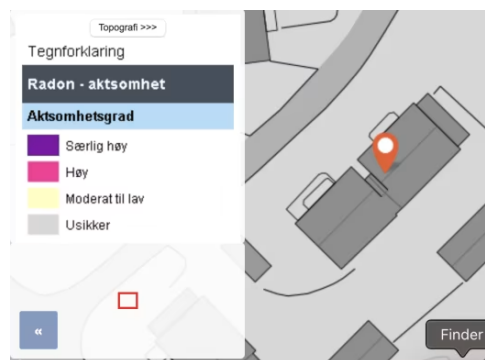
## 6.17 Øvrig: Radon

Ved kartsider fra NGU er det angitt at eiendommen ligger i område med usikker radonaktivitet.
