Ole I. Bores veg 91 4351 KLEPPE

Tilstandsrapport Eierskifte

Boligtype: Rekkehus

Byggeår: 2022

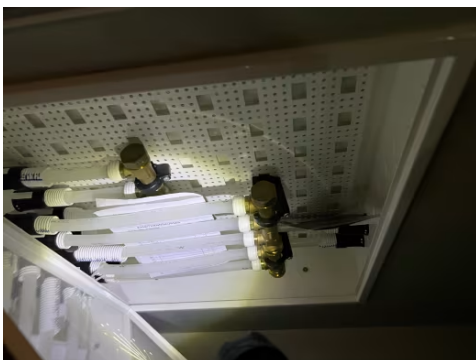
6.15 Vannledninger

Type anlegg	Plast
Er det utført arbeider på anlegget etter byggeår?	Ukjent
Har vannrør nådd en alder som gir økt risiko for skader eller følgeskader?	Nei
Er det manglende isolering av vannrør hvor det er risiko for frost eller kondens?	Nei
Er det registrert tegn til lekkasjer eller skader på vannrør?	Nei

Er det redusert vanntrykk ved prøving av to tappesteder samtidig? Nei
