Svartåsveien 12, 3615 KONGSBERG

**Romslig enebolig med hybel/
leilighet og garasjebygg på
usjenert tomt -
Oppgraderingsbehov**

Befaringsdato: 01.10.2024

Rapportdato: 21.10.2024

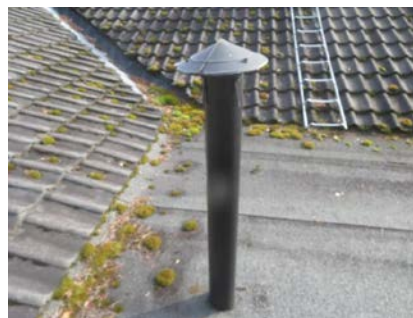
- Tidspunkt for utskiftning av takteking nærmer seg.
- Overvåk tilstanden jevnlig. For å få tilstandsgrad 0 eller 1 må tekkingen skiftes ut, men tidspunktet for når dette er nødvendig er vanskelig å si noe om.

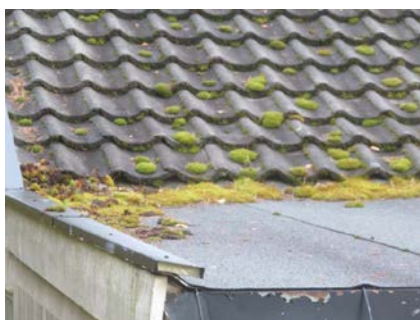
📍 TG 2 Nedløp og beslag

Takrenner har punktvis lekkasjer.

Punktvis lekkasjer og alder samt mosegrodde takrenner. Lokalt rust i enkelte beslag.

Takrenner, nedløp og øvrige beslag i metall.
Takvann til terreng.

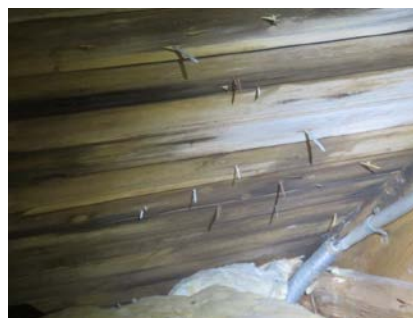
Undertak er stedvis misfarget grunnet fukt/kondens.

Misfarget undertak.

For å lukke avviket må det påregnes utbedringer av konstruksjon og etablering av dampsperre.

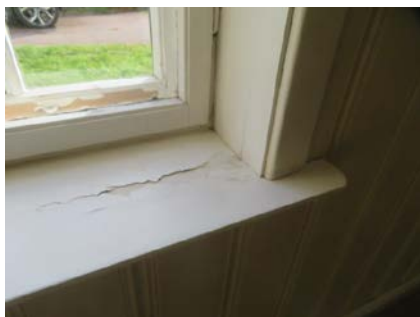
Bygningen har trevinduer med koblet glass i underetasjen. Det må gjøres oppmerksom på at nyere vinduer med 3-lags glass har en bedre isoleringsevne og at det må påregnes løpende vedlikehold grunnet alder.

Kobla glass i underetasjen.

Det må gjøres oppmerksom på at nyere vinduer med 3-lags glass har en bedre isoleringsevne og at det må påregnes løpende vedlikehold grunnet alder.

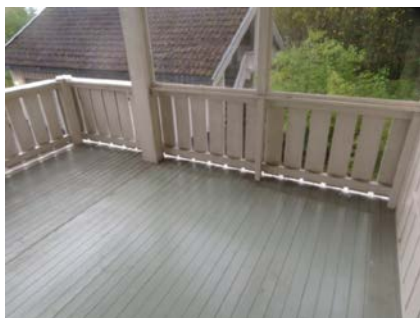
Overbygget veranda utenfor spisestue. Tregulv oppå betongdekke. I ytre del er det trebjelkelag. Rekkverk i tre med 75 cm høyde.

Rekkverk høyden må økes for å lukke avviket. Tettsjikt under tregulv er gammelt og må påregnes skiftet om få år.

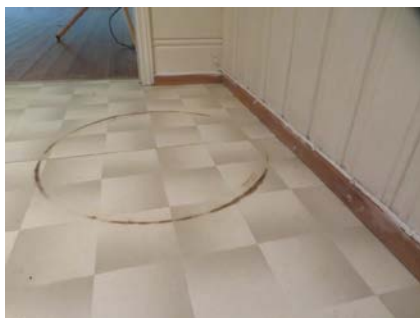
Merker i belegg på kjøkken i underetasjen.

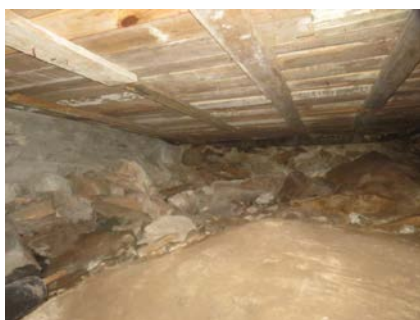
Det er manglende ventilering av krypkjeller og lokale fukt/råteskader i stubbeloft og bjelkelag.

Krypkjeller med fuktinnsig og råteskader i bjelkelag.

- Skadet treverk må skiftes.
- Påviste skader må utbedres.
- Konstruksjonene må sikres mot råte, sopp og skadedyr.
- Bedre ventilering må etableres.

Bjelkelag og råteskader må utbedres.

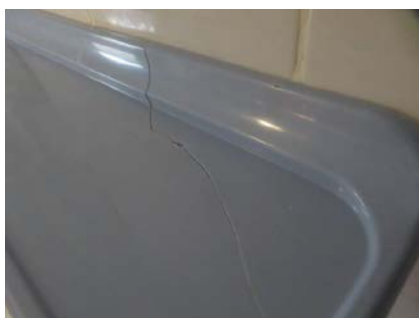
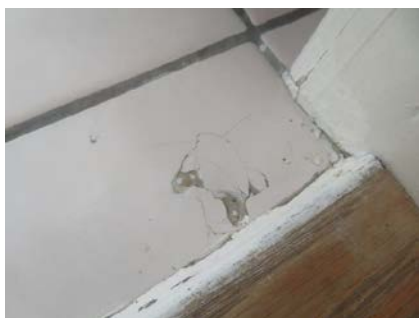
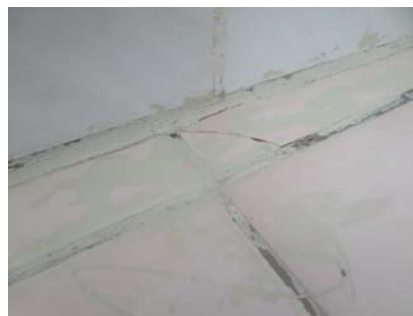
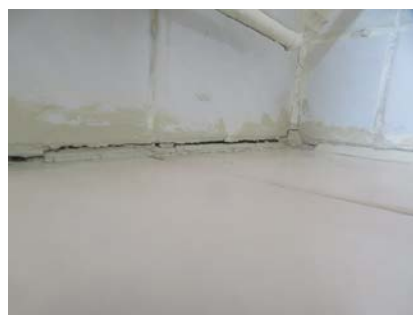
Badet har ukjent alder, men fremstår slitt og har skader i overflater.
Flislagt gulv med varmekabler.
Flislagte vegger og trepanel i himling.
Innredning med nedfelt servant, toalett og dusjhjørne.

Det er sprekker i gulvfliser og fuger i dusj samt ved dør.
Sprekker i fuger i vegg i dusjhjørne.

Tettesjikt som plast/membran har passert forventet levetid.

Badet fremstår med skader og må påregnes renoveret grunnet alder og tilstand.

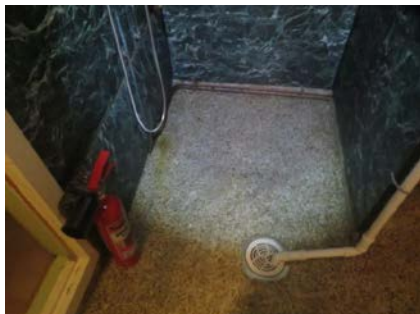
Rommet har lakkert (epoxy) gulv. Veggene er kledd med våtromsplater og det er malte plater i himlingen. Dusjhjørne og toalett samt innredning med servant. Ingen ventilasjon. Det er skader i gulv og veggplater som gjør at rommet ikke tilfredstiller krav som våtrom slik det fremstår.

Dusjhjørne.

- Våtrommet må totalrenoveres. Alle forhold med tettesjikt, våtsone, sluk m.m. må dokumenteres.

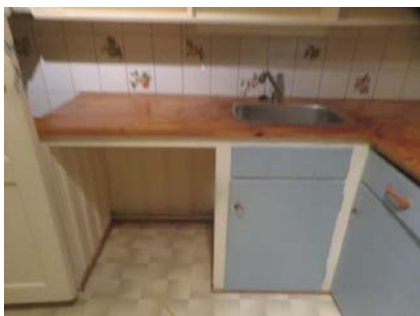
Kjøkken i underetasjen.

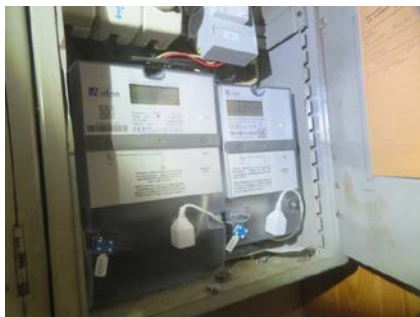
Målere til begge enheter.

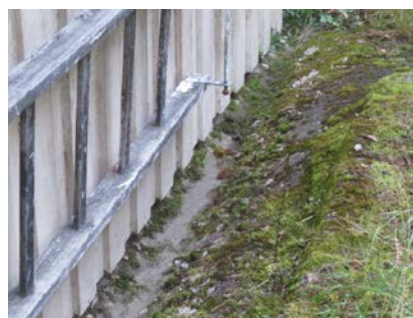
Terrengen faller mot grunnmur på baksiden av boligen.

Grunnet terrengforhold på baksiden av boligen bør det gjennomføres tiltak for å hindre at vann trenger inn i krypkjeller.
