Tilstandsrapport

Enebolig

Framgutua 100, 2848 SKREIA

Befaringsdato: 17.03.2025

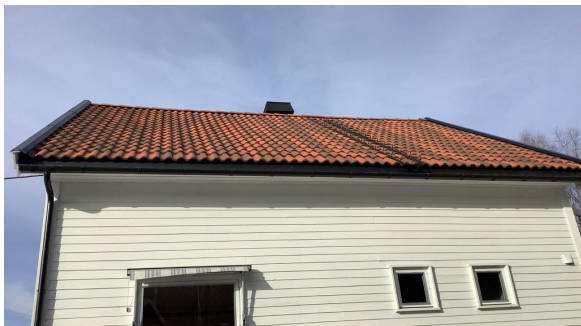
📍 TG 2 Nedløp og beslag

Utvendige beslag, takrenner og nedløp av metall. Vindskier i treverk.

- Andre tiltak:
 - Det er ikke registrert synlige avvik som tilsier at man må påregne umiddelbare tiltak, men da deler av konstruksjon er kledd inn anbefaler jeg ytterligere undersøkelser.
 - Det er anbefalt med beslag på vannbrett over og under vinduer. Uten beslag er det fare for at vann trenger inn i veggkonstruksjon og kan føre til fuktproblemer, som igjen kan forårsake mugg og råte. Dette kan svekke bygningsstrukturen og skape et usunt inneklima.
 - Byggverket skal sikres slik at is og snø ikke kan falle ned på steder hvor personer og husdyr kan oppholde seg. Dersom snøfangere monteres er det imidlertid nødvendig å kontrollere styrken på takkonstruksjonen før snøfangere monteres.

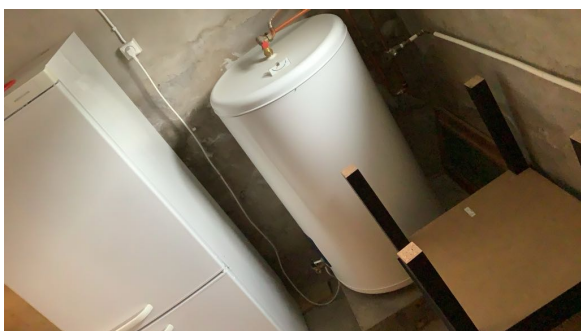
TG 2 Elektrisk anlegg

Det elektriske anlegget kan ha skjulte feil som ikke kan avdekkes gjennom en forenklet visuell undersøkelse. Kapasitet på kurser bør vurderes av kjøpere, da man vil ha individuelle behov og dette påvirkes av bruksmønsteret i boligen.
