Framgutua 100, 2848 SKREIA

**Enebolig med 4 soverom - stor
terrasse - flott hageanlegg -
dobbelgarasje - nærhet til
Billittkiosken og turområder.**

Befaringsdato: 17.03.2025

Rapportdato: 03.04.2025

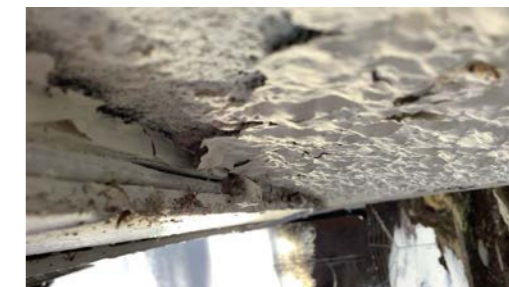
Det er ingen lufting bak kledning.

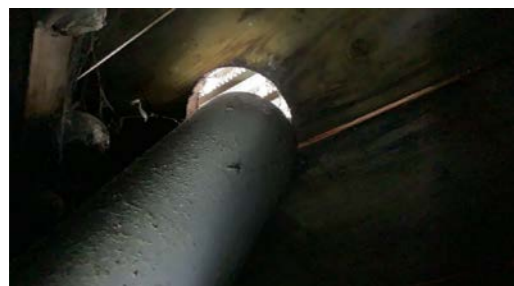
Lufterør fra kloakklufting er ført ut til vegg. Dette anbefales lagt over tak.

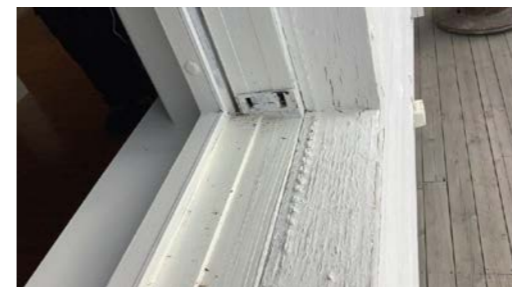
Vannbrett er plassert eil på vinduer. Vann kan renne inn i vegg.

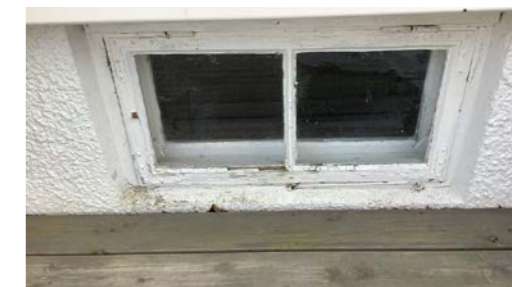
Eldre koblede vinduer i kjeller.

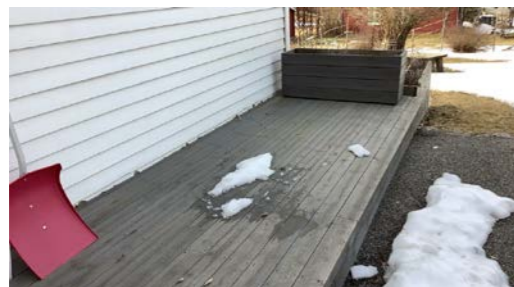
Terrasseplattninger under åpen himmel har behov for hyppig vedlikehold.

Terrasseplattning foran inngang.

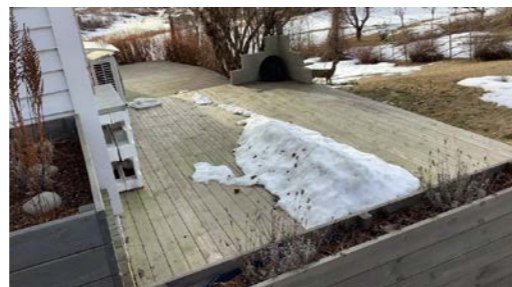
Terrasseplattning mot nord.

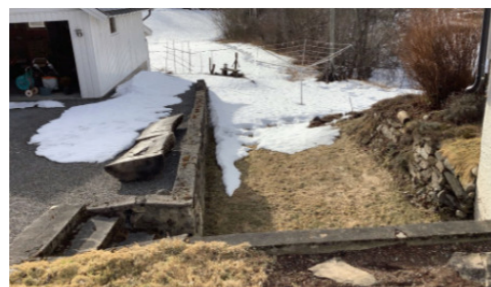
Støttemuren er ikke frostsikker og har skjevheter samt sprekker og riss. Dagens forskrift krever rekkverk, gjerde, tett vegetasjon eller lignende slik at fallskader forebygges ved nivåforskjeller mer enn 0,5m, når det er underlag som: betong, asfalt, steinheller og lignende.

Støttemur i terreng.

Rehabilitering må påregnes om man ønsker en frostsikker mur uten skjevheter og sprekkeformasjoner. Det bør monteres rekkverk der høydeforskjellen er over 0,5 meter. Vedlikeholdskostnader må påregnes.
