# Tilstandsrapport

Enebolig

Jenshusvegen 3, 7724 STEINKJER

Befaringsdato: 25.08.2025

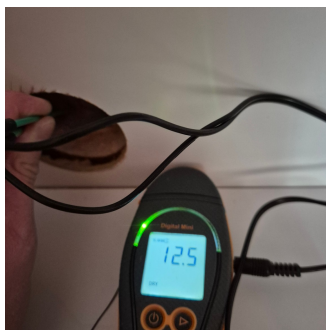
### TG 1 Tilliggende konstruksjoner våtrom

Hulltaking er foretatt fra skap i soverom uten å påvise unormale forhold.  
Det bemerkes at hulltaking ikke er foretatt mot våtsone, pga. tilstøtende yttervegg.

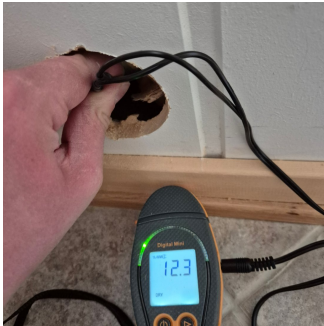
### TG 1 Tilliggende konstruksjoner våtrom

Hulltaking er foretatt uten å påvise unormale forhold.
