# Tilstandsrapport

Enebolig

Arnulf Øverlands gate 2, 8800  
SANDNESSJØEN

# gnr. 37, bnr. 812

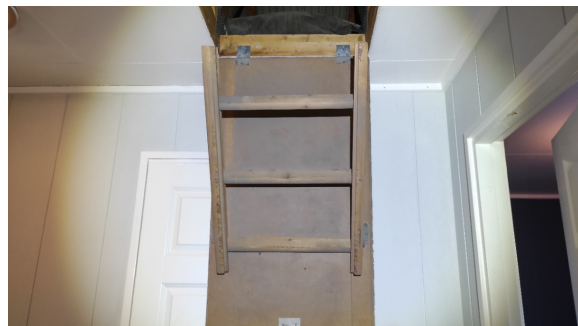
Store deler av stigen mangler.
