Arnulf Øverlands gate 2, 8800 SANDNESSJØEN

**Enebolig med romslig tomt,  
garasje og sentral beliggenhet i  
Sandnessjøen.**

# Tilstandsrapport

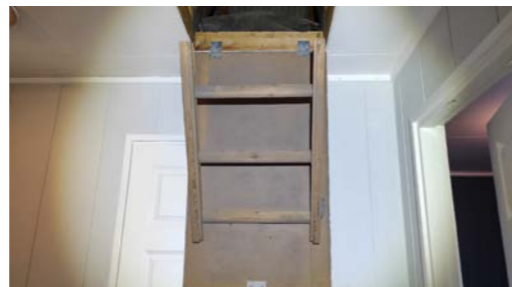
Store deler av stigen mangler.

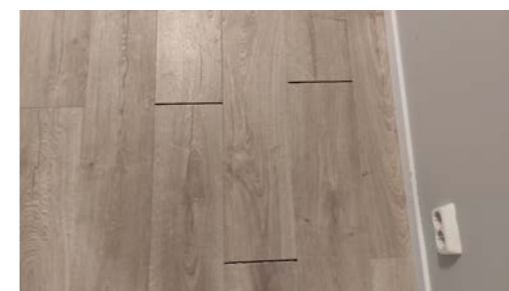
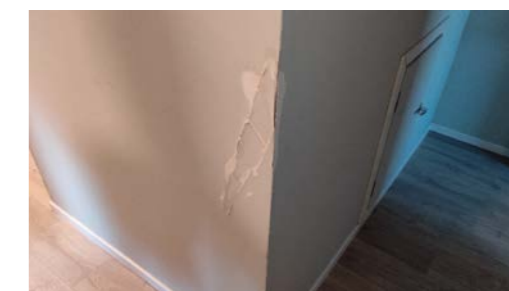
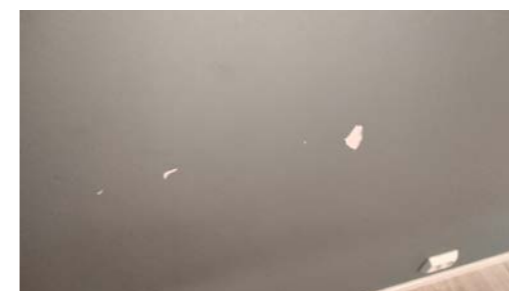
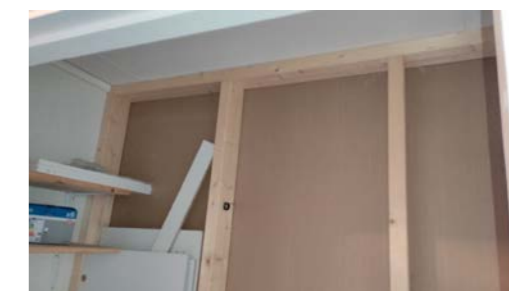
Det er glipper mellom enkelte laminatbord. Stedvis skader på overflater. Noe gjenstående arbeider på overflater i kott. Belegg ligger løst, og er ikke fagmessig tilskjært.

Overflater bør utbedres eller skiftes for å lukke de registrerte avvikene, herunder utbedring av glipper mellom laminatbord, reparasjon av skader og ferdigstillelse av arbeider i kott.

Løst belegg bør tilskjæres og festes fagmessig.

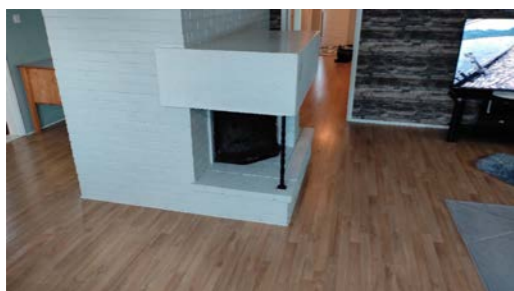
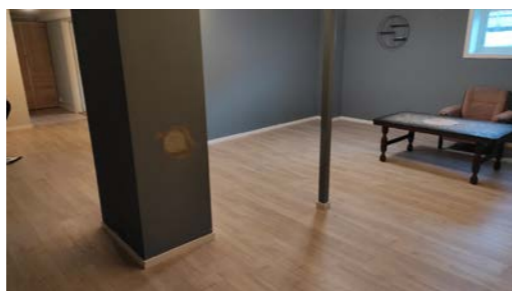
## TG 2 Rom Under Terreng

Det er benyttet dampsperre bak platene, og konstruksjonen har ikke dokumentert fagmessig oppbygging. Dette er ikke en anbefalt måte å bygge opp vegger mot terreng. Dersom det er/blir fuktgjennomtrening i grunnmuren vil fukt bli værende i konstruksjonen uten mulighet for å luftes ut. Dette over tid vil

forårsake skade i konstruksjonen.

Det bør utbedres avskaling og saltutslag i nedre del av pipen for å hindre videre forringelse av materialet og redusere risiko for fuktskader eller svekkelse av konstruksjonen.

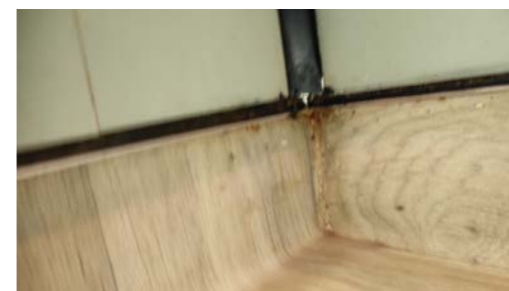
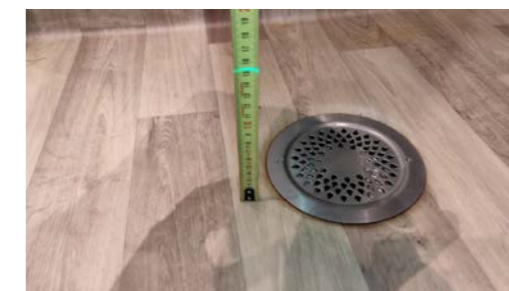
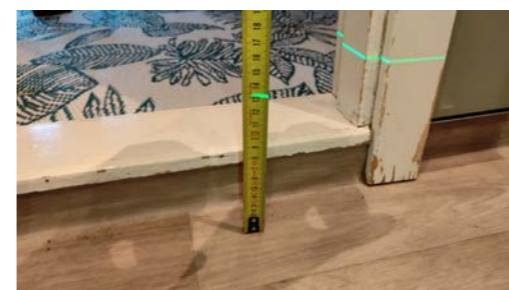
Ved sveising av sokkel i inngående hjørne skal sveisefugen ligge 45° opp langs veggen. Loddrett sveising øker faren for sprekker og uttetheter i sveisen.

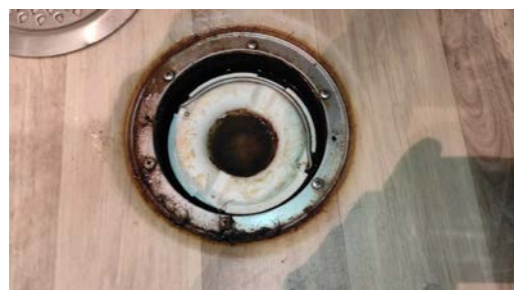
### HOVEDETASJE > BAD

Det er plastsluk og synlig vinylbelegg som tettesjikt.

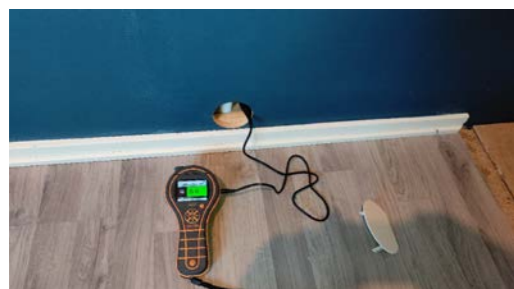
- Det er ikke påvist tilfredsstillende løsning for å synliggjøre lekkasje fra innebygget sisterner.

- Uten dreneringsløsning/lekkasjesikring kan lekkasjer pågå over lang tid uten å bli oppdaget. Dette kan føre til omfattende fuktskader i omkringliggende byggematerialer.

Hulltaking ble utført mot våtsone fra tilliggende soverom.  
Fuktkvotemåling (vekt%) i konstruksjonen ble målt til 6,6%.  
Generelt bør ikke fuktigheten i trevirket ligge høyere enn 15%.

Det ble og utført fuktsøk på gulvet i området rundt sluken, ingen forhøyede fuktverdier ble registrert.

Det bør etableres en løsning som gjør det mulig å oppdage eventuelle lekkasjer fra den innebygde sisternen, for å redusere risikoen for skjulte vannskader i veggkonstruksjonen. Manglende synliggjøring av lekkasjer kan føre til omfattende fuktskader før problemet oppdages.

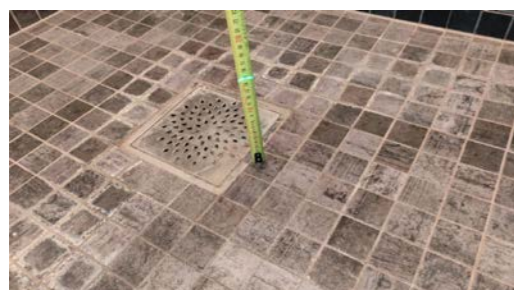
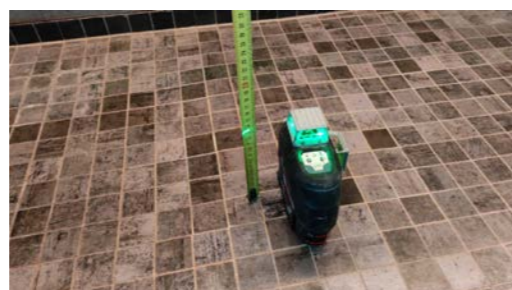
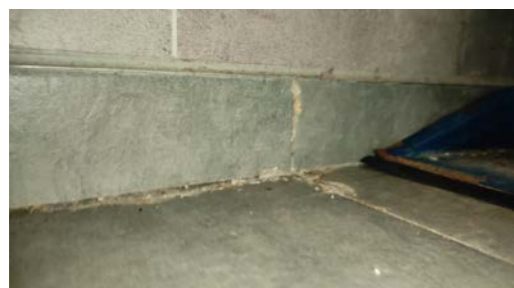
- Dersom våtromsplatene ikke er montert fagmessig, kan dette medføre utettheter som øker risikoen for fuktinntrengning bak platene. Over tid kan dette føre til oppfukning av tilstøtende konstruksjoner, noe som kan resultere i råteskader, muggvekst og eventuelle lekkasjer.

Utettheter og glipper kan føre til fuktinntrengning i konstruksjonen, noe som øker risikoen for fuktskader og soppdannelse. Svertesopp i fuger indikerer allerede noe fuktproblematikk, og bør utbedres for å hindre videre skade.

- Det er påvist avvik i fallforhold til sluk i forhold til krav i forskrift på byggetidspunktet.

Manglende sluk medfører økt risiko for vannskader i omkringliggende konstruksjoner, da vann ikke ledes bort på en forskriftsmessig måte.

Det må etableres sluk utenfor den forhøyede dusjonen for å sikre tilstrekkelig avrenning ved eventuelle vannlekkasjer eller søl.

Det bør også benyttes elastisk fugemasse mellom gulv og sokkelflis.

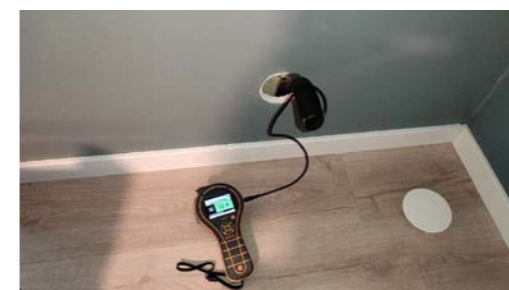
Fuktkvotemåling (vekt%) i konstruksjonen ble målt til 12,4 %.

Det ble utført fuktsøk på gulvet i området rundt sluken, ingen forhøyede fuktverdier ble registrert.

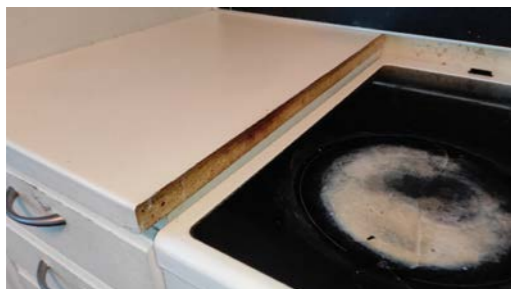
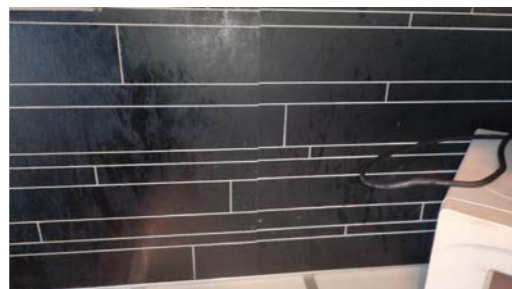
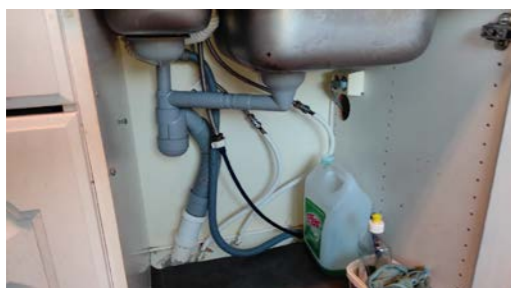
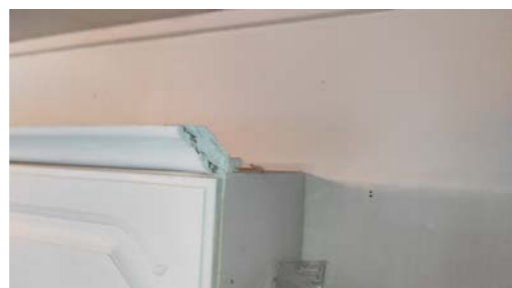
Det ble utført fuktsøk ved kjøleskap, oppvaskmaskin og vask, og det ble ikke registrert markante avvik i ledningsevnen til overflatematerialet.

Det bør etableres laminering på benkeplaten mot koketopp for å hindre fuktinntrengning og økt slitasje.

Ujevnheter i platene mellom benkeplate og overskap bør utbedres av estetiske årsaker.

Slitasjemerker samt manglende pyntelister og dekkplater bør utbedres for å opprettholde kjøkkenets funksjon og estetiske standard. Manglende detaljer kan føre til redusert levetid.

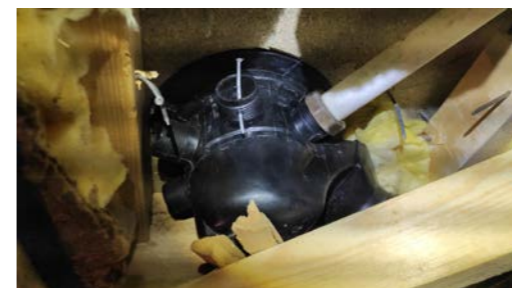
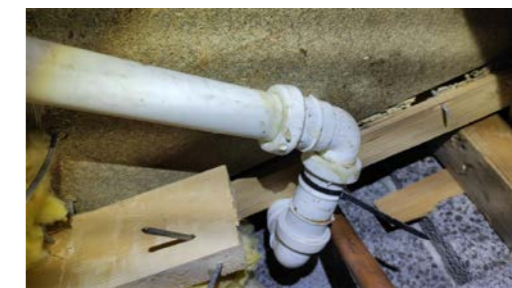
Ufagmessig utførelse og egeninnsats medfører økt risiko for lekkasjer, tette rør og fuktskader, noe som kan gi betydelige følgeskader på bygningskonstruksjonen.

Arbeidet bør gjennomgås og eventuelt utbedres av autorisert rørlegger for å sikre at anlegget er forskriftsmessig utført.

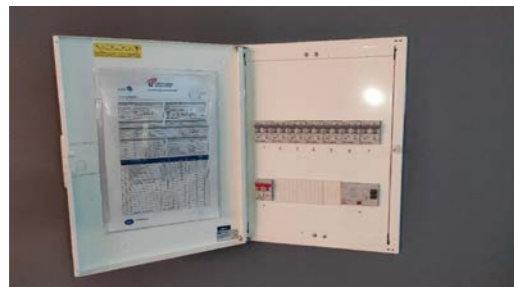
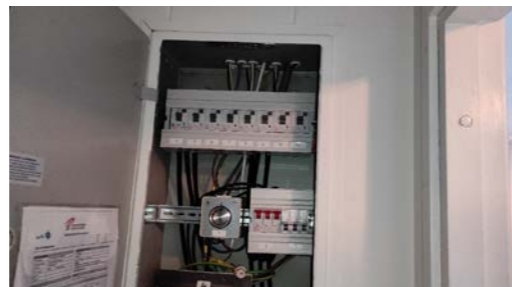
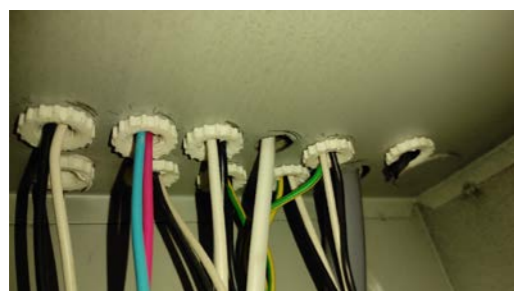
Det er ikke montert sluk eller lekkasjesikring.

Utett gjennomføring i sikringskap.

Det bør etableres tilfredsstillende avrenning eller lekkasjesikring ved varmtvannstanken for å redusere risikoen for vannskader ved eventuell lekkasje eller utblåsning fra sikkerhetsventil. Manglende tiltak kan medføre omfattende fuktskader på omkringliggende konstruksjoner.

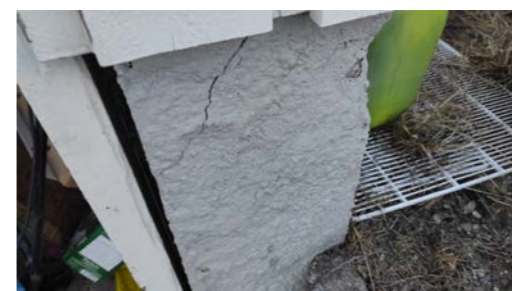
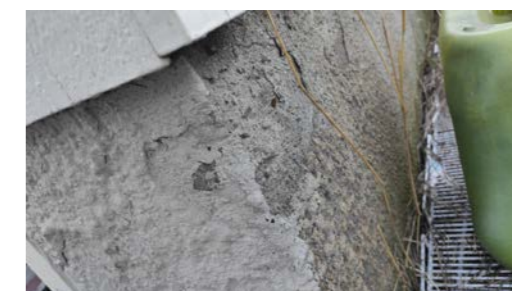
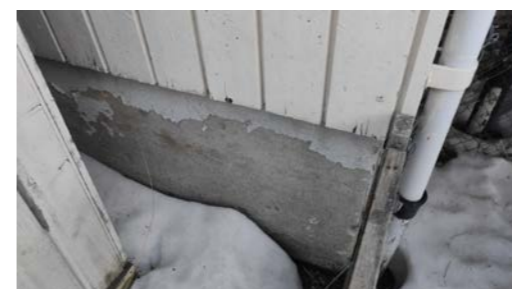
Det er påvist noe fuktgjennomtrengning i krypkjeller.

- Grunnmuren har sprekkdannelser.

Grunnmuren har noe sprekkdannelser og avskaling av puss/maling.

Dersom tiltak ikke iverksettes, kan dette føre til økt risiko for vanninntrengning, frostsprengning og ytterligere nedbrytning av muren.

Det bør tettes mellom grunnmursplast og klemlist for å hindre at vann trenger inn bak grunnmursplasten. Dersom dette ikke utbedres, øker risikoen for fuktinntrengning i grunnmuren, noe som kan føre til skader på konstruksjonen og dårligere innemiljø.

Det anbefales å overvåke tilstanden på dreneringen kontinuerlig, og foreta utskiftning ved behov eller ved tegn på svikt. Konsekvensen av manglende utbedring kan være fuktskader og vanninntrengning i kjelleretasjen.

Sprekker og avskaling i grunnmuren bør utbedres for å hindre videre forringelse av konstruksjonen.
