Gisles vei 6 B 1185 OSLO

Tilstandsrapport Eierskifte

Boligtype: Enebolig

Byggeår: 1955

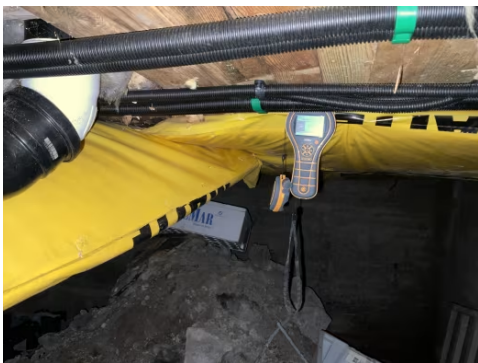
Det anbefales å etablere plast mot grunn, for å redusere luftfuktigheten i rommet.

Det anbefales å legge ny drenering og fuktsikring mot grunnmuren på sikt.

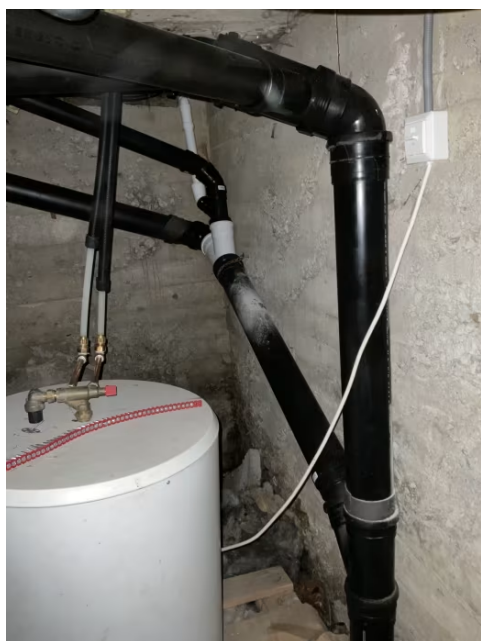
6.19 Avløpsrør

Type avløpsrør	Plast
Er det gjennomført arbeider på anlegget etter byggeår?	Ja
Innvendige avløpsrør er skiftet i forbindelse med oppgradering av bad og kjøkken i 2021.	
Er det manglende lufting av kloakk over tak?	Nei
Er det sen avrenning fra tappested?	Nei
Mangler det stakemuligheter på avløpsanlegget?	Ja
Har avløpsrør nådd en alder som gir økt risiko for skader eller følgeskader?	Nei

Det er ikke påvist noen stakeluke i boenheten. Staking kan utføres via sluk eller andre installasjoner med avløp.

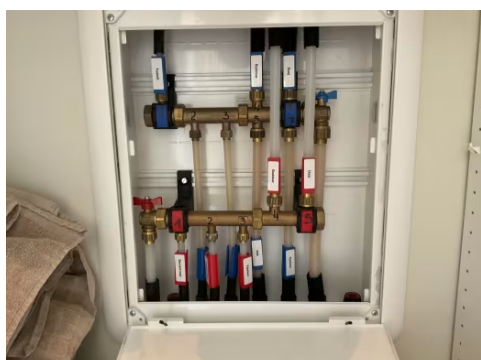
6.20 Vannledninger

Type anlegg	Rør i rør system
Er det utført arbeider på anlegget etter byggeår?	Ja
Innvendige vannrør skiftet i 2021.	
Er det etablert fordelerskap?	Ja

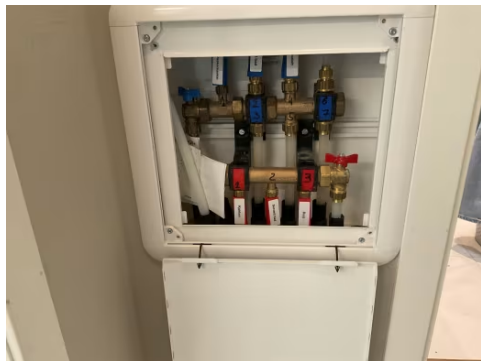
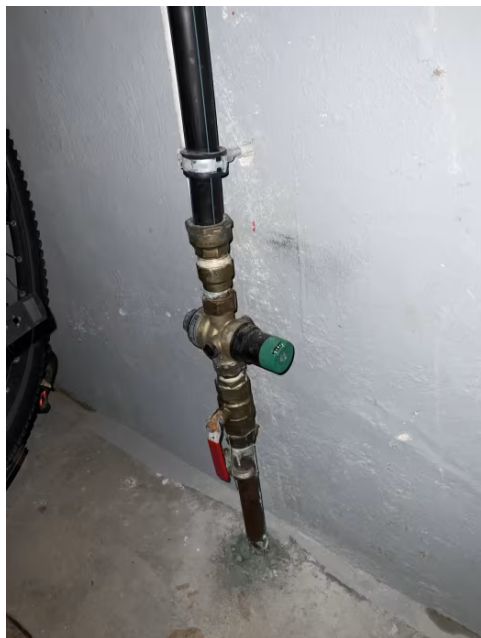
Er det manglende vannstoppesystem i tilknytning til, eller manglende avrenning til sluk/avløp fra fordelerskap?

Nei

Stoppekran er plassert i en bod.

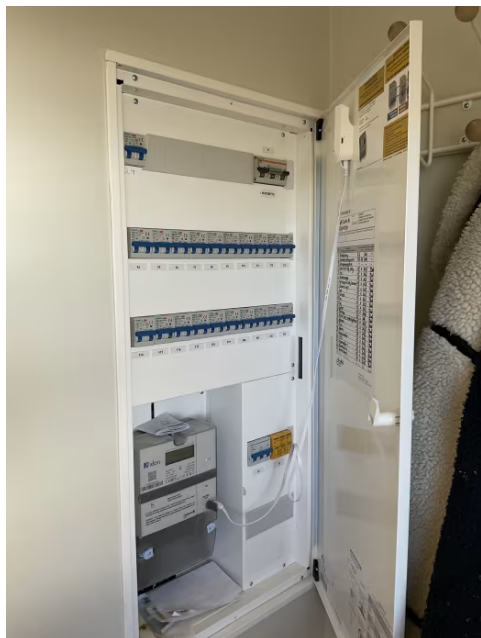
6.21 Elektrisk

Er det foretatt kontroll av det lokale el tilsyn i løpet av de siste 5 år

Nei

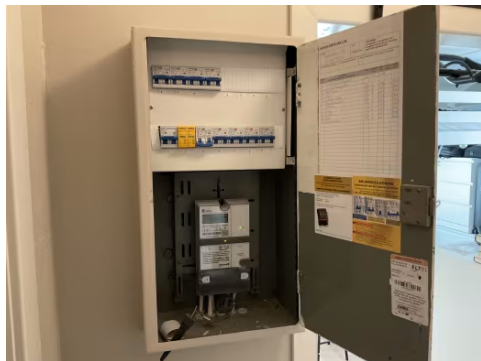
Er det tegn på varmgang (termiske skader) på kabler, brytere, downlight, stikkontakter, og elektrisk utstyr?

Nei

Er kabler utilstrekkelig festet?	Nei
Er det tegn til at kabelinnføringer og hull i inntak og sikringsskap ikke er tette?	Nei
Spørsmål til eier: Løses sikringene ofte ut?	Nei
Spørsmål til eier: Har det vært brann, brantilløp eller varmgang i anlegget?	Nei
