# Tilstandsrapport

Boligbygg med flere boenheter

Dalegata 21 , 6516 KRISTIANSUND N

Befaringsdato: 17.02.2026

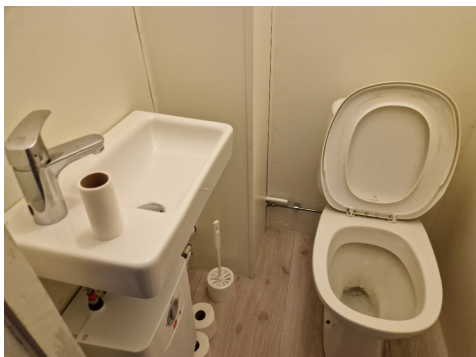
### TG 2 Vannledninger

- Det er ikke behov for utbedringstiltak siden anlegget fungerer i dag, men ut ifra alder kan skader plutselig oppstå på eldre anlegg.
- I forbindelse med oppgradering av våtrom vil det være naturlig med utskifting av rør.
