# Harholveien 13 B 4018 STAVANGER

## Tilstandsrapport Eierskifte

Boligtype: Del av Selveier Tomannsbolig (vertikaldelt)

Byggeår: 1990

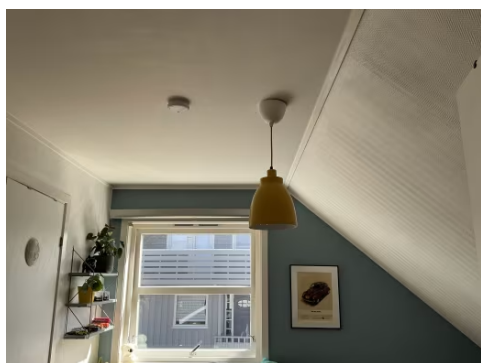
## 6.8 Takkonstruksjon

Saltak

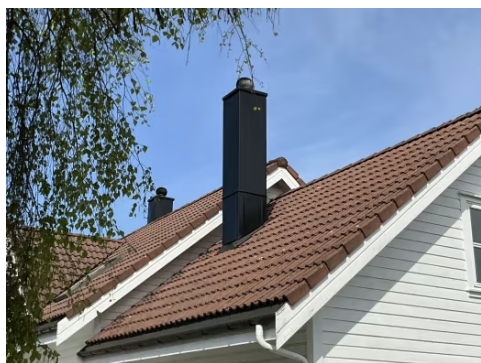
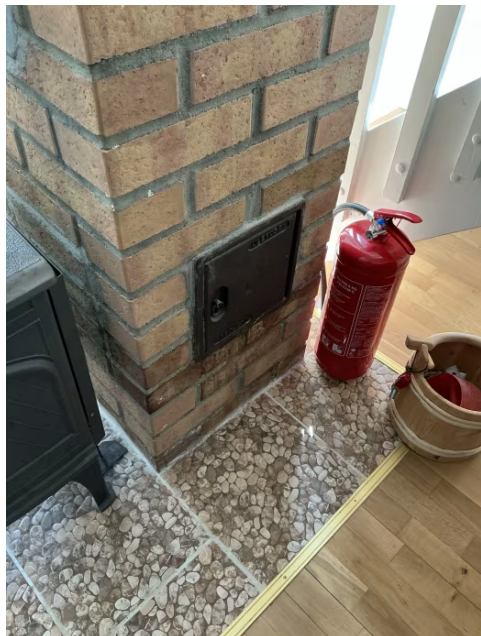
## 6.12 Ildsted/Skorstein

Fra bakken

Nei

Pipe er dekket med beslag over tak. Høyde på pipe over tak er vurdert som tilstrekkelig ved visuell besiktigelse sett fra bakke. Pipe og ildsted er kun visuelt vurdert og ikke røyktrykkprøvd eller kamerakontrollert ved besiktigelsen/befaringsdagen. For detaljert informasjon og krav anbefales kontakt med lokalt brann- og feiervesen. Historikk omkring pipe og ildsteder er ukjent.

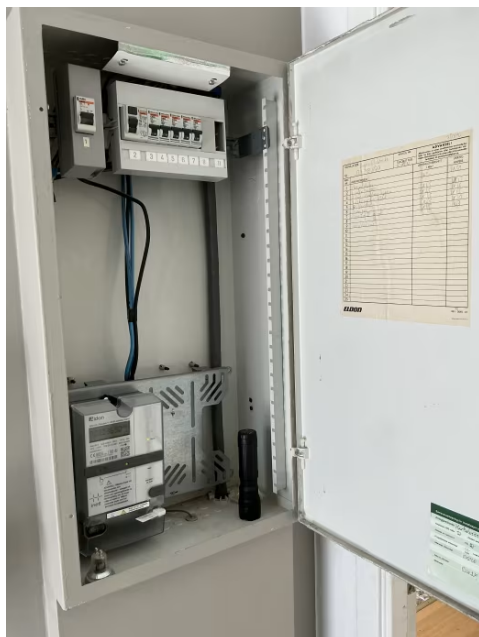
Sikringsskap står i entre/gang.

| Er det foretatt kontroll av det lokale el tilsyn i løpet av de siste 5 år | Nei |

Med bakgrunn i de registrerte avvik bør det gjennomføres en utvidet el-kontroll av en kvalifisert elektrofaglig person.

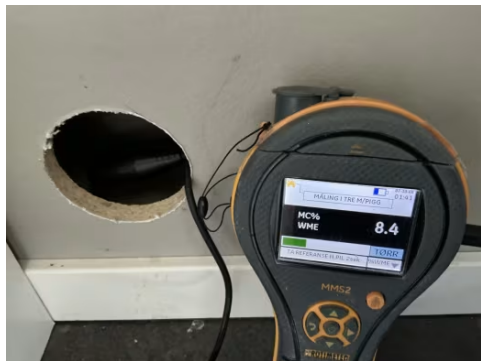
TG 3 på grunn av gulv har fall mot dør. Ved annet lekkasjevann kan det være risiko for at vann renner ut ved dør. Det registreres "bom" i noen gulvflis (mangelfull heft mot underlag). Det er miss-farging (svertesopp/muggsopp) i silikon-fuger i overgang gulv og vegg. Deksel mellom blandebatteri og vegg er ikke montert.

Skade på flis.

Badet fungerer med dagens tilstand, men på grunn av påviste forhold bør det brukes med forsiktighet og jevnlig kontroll av overflater anbefales. Alternativt montre automatisk vannstoppe-system. Prisoverslag er kunn sjablongmessig og kun utbedring av fall på gulv ved dør. For renovering av bad vil prisoverslag være over 300 000 kr.
