Tilstandsrapport

Boligbygg med flere boenheter

Drammensveien 10 D, 3612 KONGSBERG

Befaringsdato: 31.10.2024

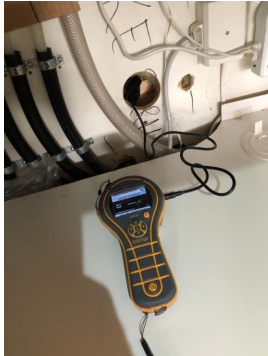
KJØKKEN

Hulltaking er foretatt uten å påvise unormale forhold. Hulltaking er foretatt ved/i kjøkken. Fuktkvotemåling (vekt%) i konstruksjonen ble målt til 0. Det ble benyttet tidligere inspeksjonshull for målingene.
