Tilstandsrapport

Enebolig

Steinbekkåsen 31, 1464 FJELLHAMAR

Befaringsdato: 20.04.2026

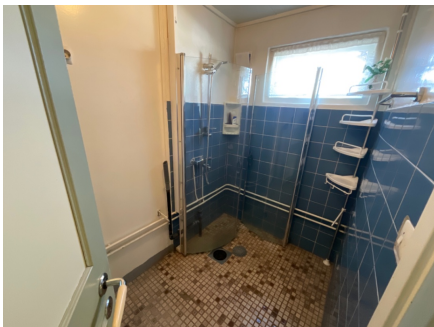
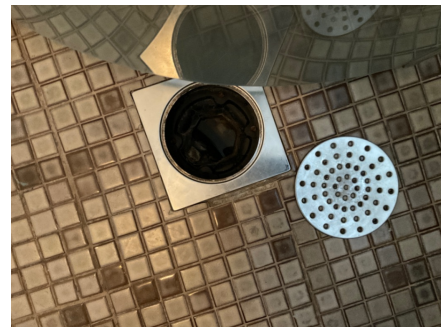
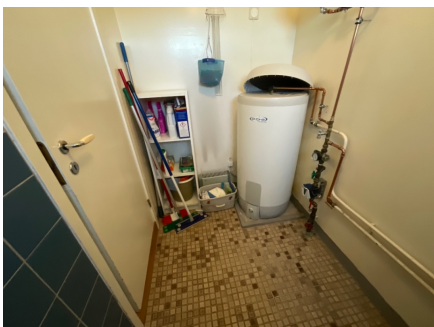
Estimatet er ikke å forstå som et pristilbud, men som en indikasjon på mulig kostnadsnivå basert på bygningens tilstand og normale tiltak i tilsvarende konstruksjoner. Endelig kostnad vil avhenge av valgt standard, rommets størrelse, tekniske løsninger og markedspris på håndverkertjenester.

Kostnadsestimat: 200 000 - 500 000

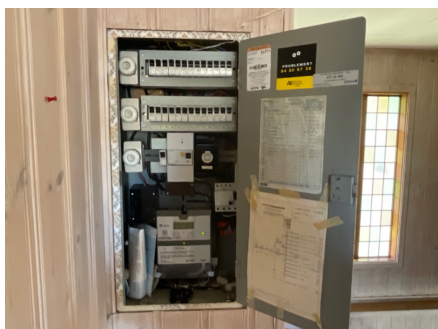
Feil på elektriske anlegg og utstyr har høy konsekvensgrad, da feil kan medføre varmgang, kortslutning eller berøringsfare. Dette kan i ytterste konsekvens føre til brann eller personskade. Jevnlige kontroll av anlegget er derfor viktig for å ivareta sikkerhet og forebygge skade.

Eier har selv ansvar for el-anlegg og bør jevnlig sørge for el-sjekk fra godkjent kontrollinstans.

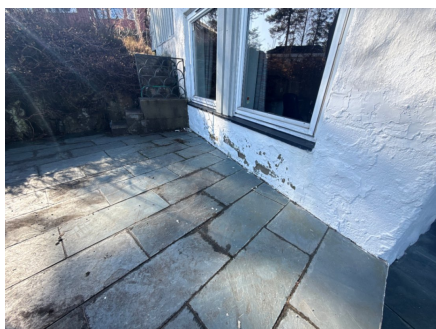
Observasjonene vurderes som aldersrelaterte, men bør også ses i sammenheng med forhold registrert under bygningsdelene fuktsikring og drenering samt rom under terreng.

Det anbefales lokal utbedring og overflatebehandling for å hindre videre nedbrytning og sikre god beskyttelse mot fukt og frost.
