# Tilstandsrapport

Boligbygg med flere boenheter

Christian Bjellands gate 6 , 4026 STAVANGER

Befaringsdato: 03.02.2026

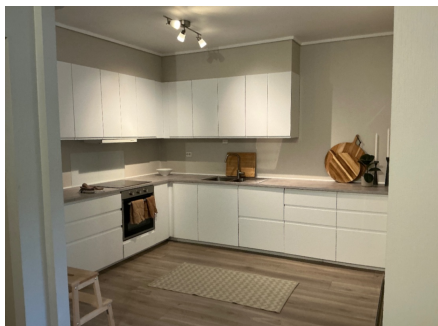
Kjøkkeninnredning med slette fronter, mekanisk avtrekk, laminat benkeplate med nedfelt vask, integrert koketopp, integrert steikeovn, integrert oppvaskmaskin, integrert kjøl/frys. Kjøkken fremstår i god stand med normal slitasje.
