# Tilstandsrapport

📍 Odderheisløyfen 26, 4639  
KRISTIANSAND S

# gnr. 96, bnr. 569

Rapportdato: 18.02.2026

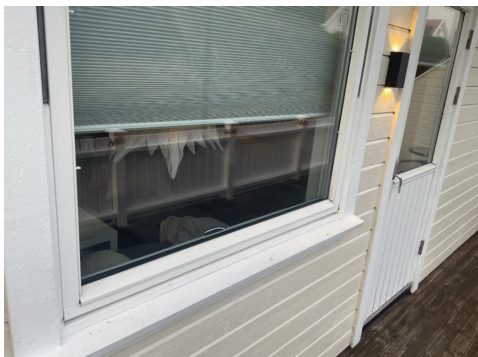
## TG 2 Dører

Malt hovedytterdør av tre med glass i. Antas være fra byggeår.  
Malt balkongdør av tre med glass fra -04.  
Malt boddør av tre, antas være fra byggeår.

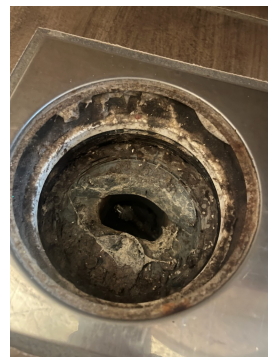
## ETASJE 2 > BAD

Det ble ved hulltaking ikke målt forhøyet verdier av fukt i vegg bak våtsone.

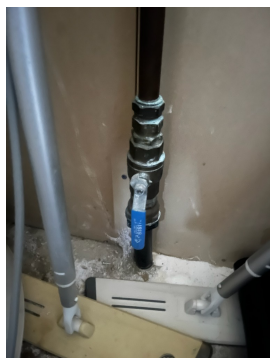
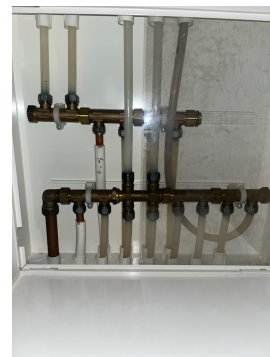
### Avløpsrør

Lekkasje ventil ut fra skap.

Stoppekran på gulvet under vannskap, funksjonstestet OK.

Antar avløpsrør er av PVC fra byggeår. Bygningsdelen ligger skult i grunnen og er ikke tilstrekkelig inspisert.
