# Tilstandsrapport

Kjedehus

Spireavegen 49, 2150 ÅRNES

Befaringsdato: 14.03.2025

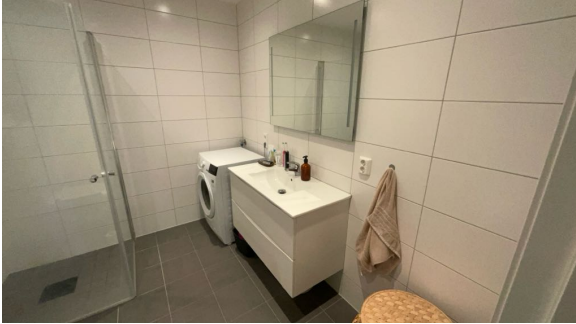
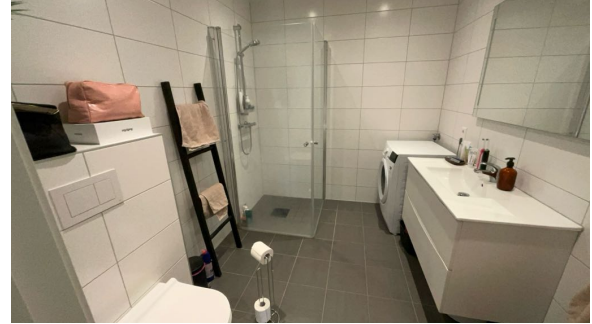
## 1 ETASJE > BAD

### TG 1 Overflater vegger og himling

#### Vurdering av avvik:

- Innhent dokumentasjon, om mulig.

Dokumentasjon må foreligge for å lukke avviket i NS3600, Det må foreligge dokumentasjon, prosjektering, FDV (produktdatablader) dokumentasjon på produkter samt dokumentasjon som kontrollerklæringer fra utførende. Ved feil utførelse eller ikke dokumentert utførelse kan det ikke fastslås oppbyggingsmetode eller riktighet av skjulte konstruksjoner. Ved feil oppbygging eller bruk av produkter samt produkter som ikke er tilhørende til hverandre kan dette nedkorte levetid/brukstid samt gi økt fare for vannskader.
