Tilstandsrapport

Boligbygg med flere boenheter

Natlandsfjellet 47, 5098 BERGEN

Oppdragsnr.: 20423-1165

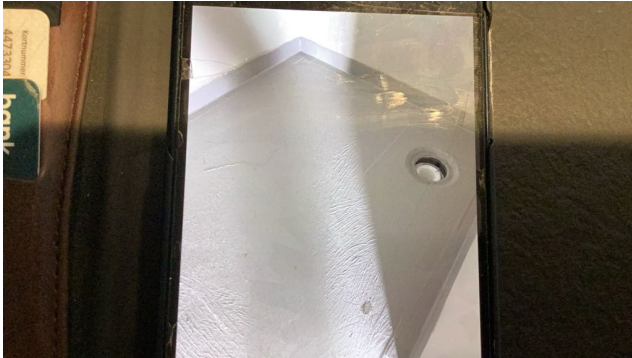
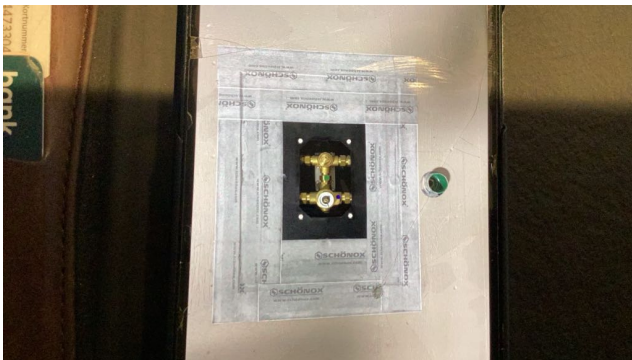
ETASJE > BAD/VASKEROM

! TG 2 Overflater vegger og himling

Hulltaking er ikke utført da våtrommet er helt nytt og enda ikke tatt i bruk. Det er fremvist dokumentasjon på utførelse.
