Tilstandsrapport

📍 Sætro 25 , 5517 HAUGESUND

gnr. 23, bnr. 227

Rapportdato: 18.05.2026

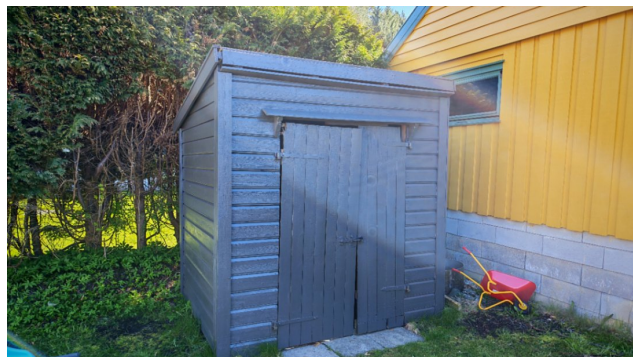
Tiltak og/eller bruksendringer som ikke er kommunalt godkjent kan medføre at kommunen pålegger hjemmelshaver å rette, eller tilbakeføre tiltaket/avviket hvis nødvendig tillatelse ikke er gitt.

Evt. ny eier overtar denne risikoen.
