Kornveien 2, 1940 BJØRKELANGEN

**Stor og sentralt beliggende bolig  
med 3 deler som leies ut. Dobbel  
garasje og carport.**

## Nøkkelinformasjon

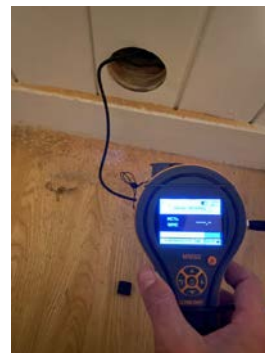
Fuktmåling uten unormale verdier.
